DGADR  
Direcção-Geral  
de Agricultura e  
Desenvolvimento Rural

REABILITAÇÃO DE  
INFRA-ESTRUTURAS  
HIDROAGRÍCOLAS

URGÊNCIA DA INTERVENÇÃO

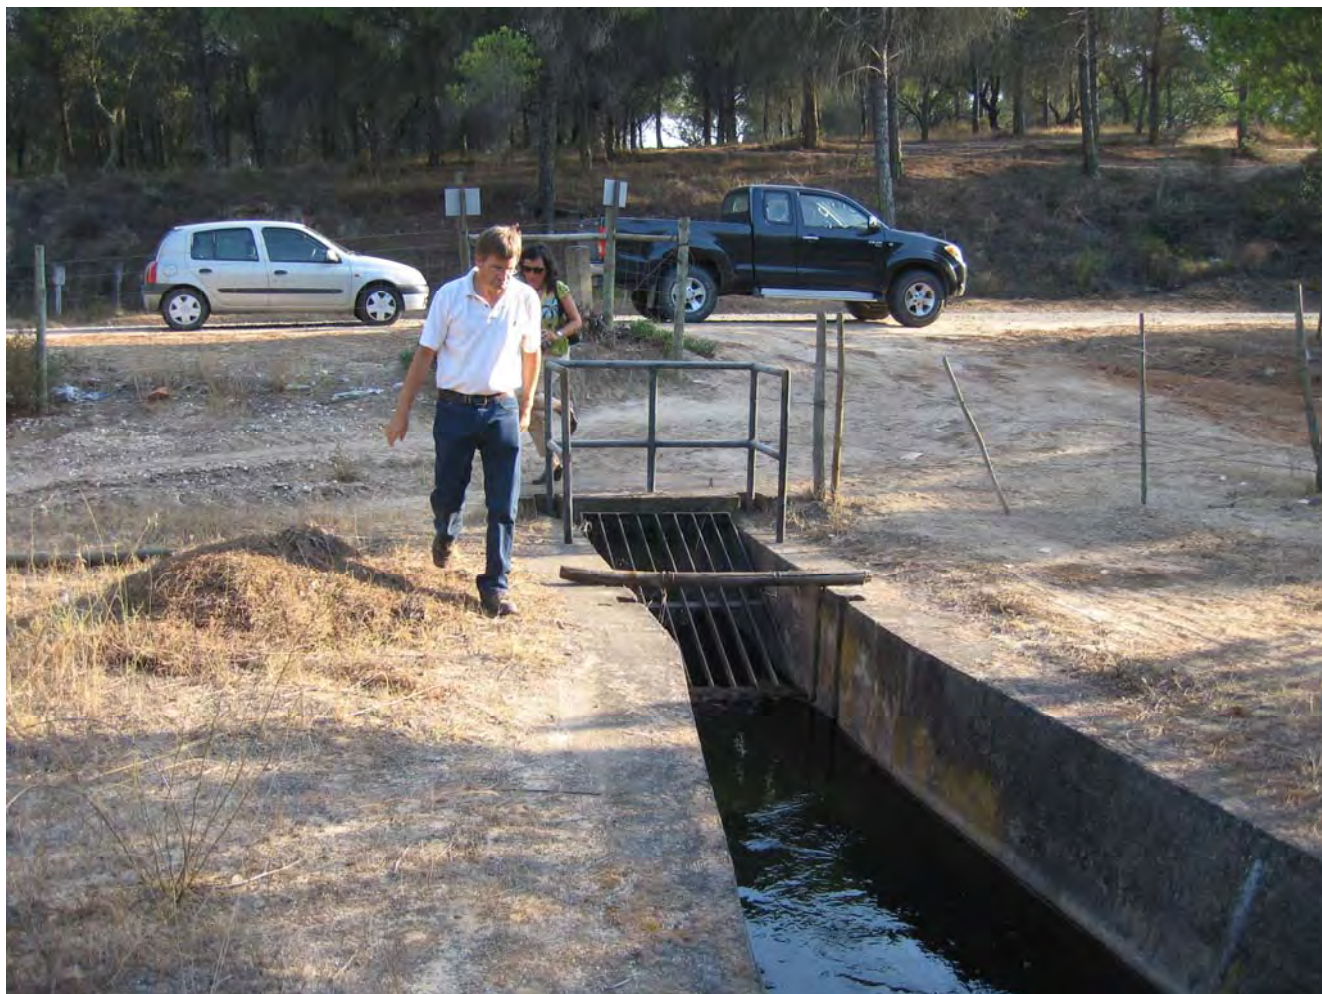
### **SIFÃO DA EN 259**

505 Estruturas de betão	Mau estado de conservação
506 Equipamentos	Não aplicável
507 Apoios (Fundações e pilares)	Não aplicável
600 ESTADO DE FUNCIONAMENTO GERAL DA OBRA	As estruturas apresentam fugas de água significativas
700 REABILITAÇÕES JÁ EFECTUADAS EM QCAs ANTERIORES	Não foi objecto de reabilitação em QCAs anteriores
800 REABILITAÇÃO REQUERIDA PELA ASSOCIAÇÃO DE BENEFICIÁRIOS	Substituição da travessia aérea por travessia em vala sob o leito do Rio Sado, constituída por tubagem de PEAD lastrada com maciços de betão
801 Estimativa orçamental	17.800,00 €
802 Prazo de execução/período de execução	De Outubro a Abril
900 AVALIAÇÃO SOBRE ESTADO CONSERVAÇÃO E FUNCIONAMENTO	Condicionado. O estado de conservação e funcionamento da estrutura condiciona e compromete o fornecimento do serviço de distribuição da água de rega. Prevê-se a inoperacionalidade deste troço da regadeira a breve prazo.
1000 AVALIAÇÃO SOBRE A INTERVENÇÃO PROPOSTA PELA ASSOCIAÇÃO BENE	A intervenção pretendida pela Associação de Beneficiários visa dar resposta ao deficiente funcionamento deste troço da Regadeira. Considera-se prioritária a intervenção.

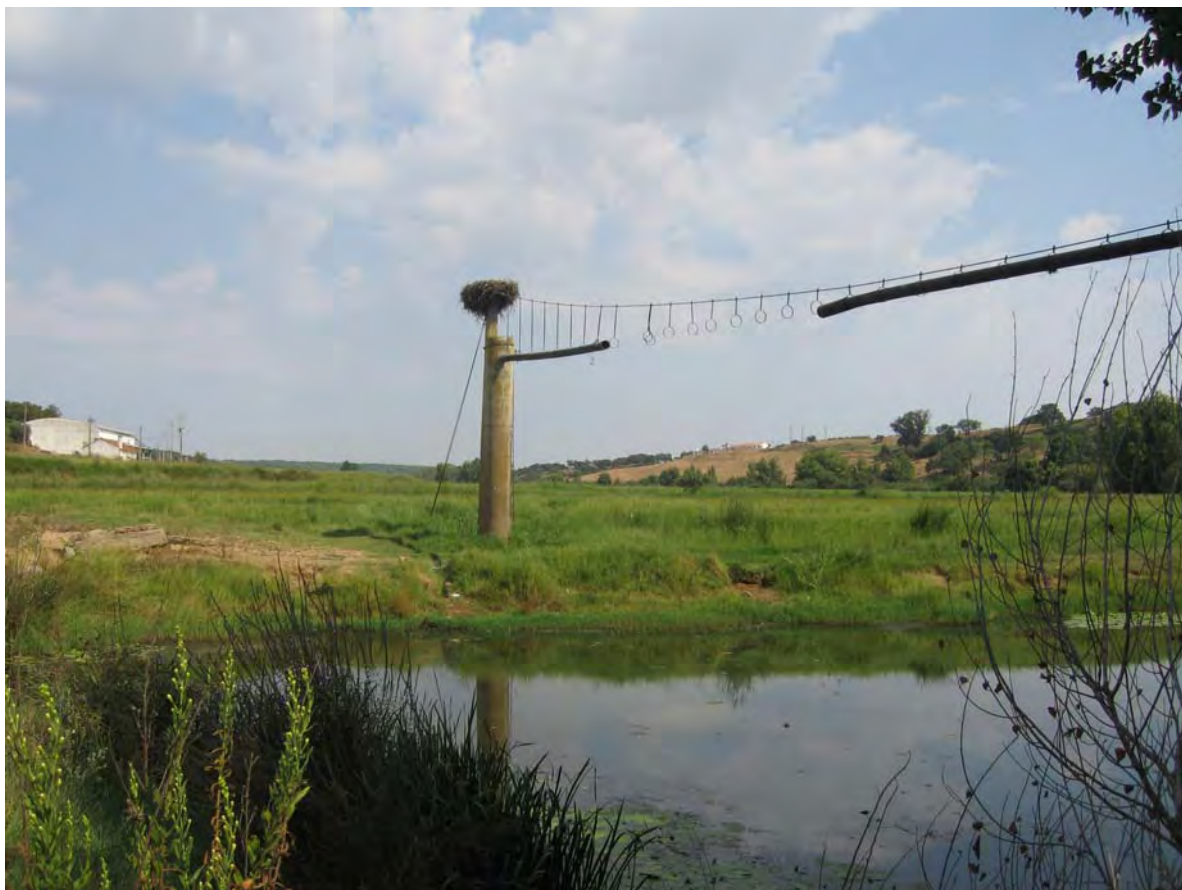
### **TRAVESSIA DA REGADEIRA 11**

505 Estruturas de betão	Mau estado de conservação
506 Equipamentos	Não aplicável
507 Apoios (Fundações e pilares)	Não aplicável
600 ESTADO DE FUNCIONAMENTO GERAL DA OBRA	As estruturas apresentam fugas de água significativas
700 REABILITAÇÕES JÁ EFECTUADAS EM QCAs ANTERIORES	Não foi objecto de reabilitação em QCAs anteriores
800 REABILITAÇÃO REQUERIDA PELA ASSOCIAÇÃO DE BENEFICIÁRIOS	Substituição da travessia aérea por travessia em vala sob o leito do Rio Sado, constituída por tubagem de PEAD lastrada com maciços de betão
801 Estimativa orçamental	17.800,00 €
802 Prazo de execução/período de execução	De Outubro a Abril
900 AVALIAÇÃO SOBRE ESTADO CONSERVAÇÃO E FUNCIONAMENTO	Condicionado. O estado de conservação e funcionamento da estrutura condiciona e compromete o fornecimento do serviço de distribuição da água de rega. Prevê-se a inoperacionalidade deste troço da Regadeira a breve prazo.
1000 AVALIAÇÃO SOBRE A INTERVENÇÃO PROPOSTA PELA ASSOCIAÇÃO BENEF	A intervenção pretendida pela Associação de Beneficiários visa dar resposta ao deficiente funcionamento deste troço da Regadeira. Considera-se prioritária a intervenção.

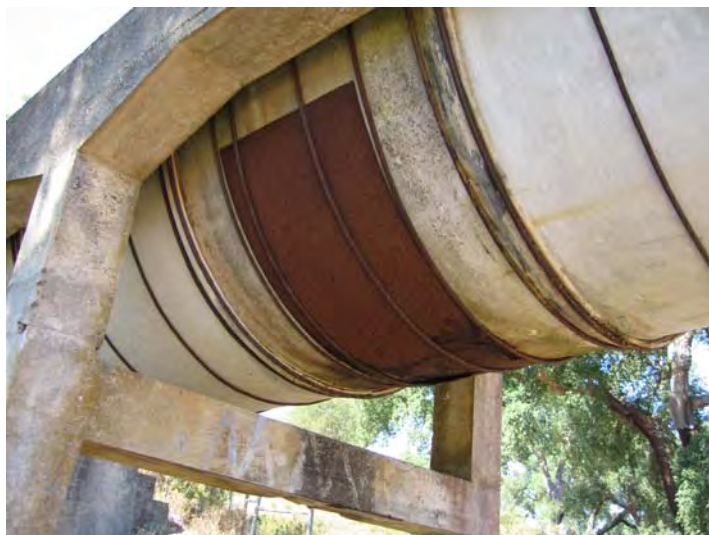
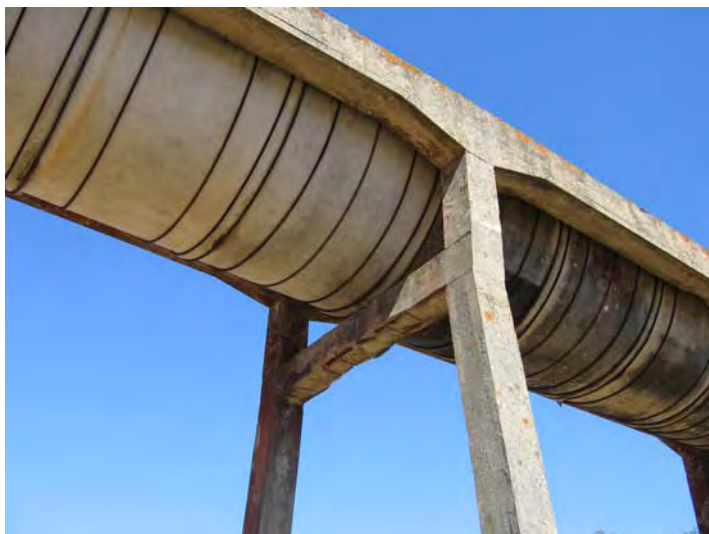
### PONTE CANAL DO POCINHO

505 Estruturas de betão	Conservação susceptível de melhoria. Os pilares apresentam-se pontualmente com a armadura a descoberto. Nas vigas essa situação verifica-se com maior frequência. A caleira encontra-se em ruína.
506 Equipamentos	Não aplicável
507 Apoios (Fundações e pilares)	Os pilares apresentam algumas situações em que a armadura se encontra a descoberto
600 ESTADO DE FUNCIONAMENTO GERAL DA OBRA	A ponte apresenta funcionamento deficiente face às inúmeras perdas de água apresentadas pela caleira
700 REABILITAÇÕES JÁ EFECTUADAS EM QCAs ANTERIORES	Não foi objecto de reabilitação em QCAs anteriores
800 REABILITAÇÃO REQUERIDA PELA ASSOCIAÇÃO DE BENEFICIÁRIOS	Substituição por um sifão invertido em tubagem. À data o projecto de reabilitação ainda não foi elaborado
801 Estimativa orçamental	300.000,00 €
802 Prazo de execução/periodo de execução	De Outubro a Abril
900 AVALIAÇÃO SOBRE ESTADO CONSERVAÇÃO E FUNCIONAMENTO	Condicionado. A estrutura apresenta necessidade de grandes intervenções pelo estado de conservação ser deficiente e a caleira se encontrar em ruína, contudo ainda não se verificam limitações ao seu funcionamento.

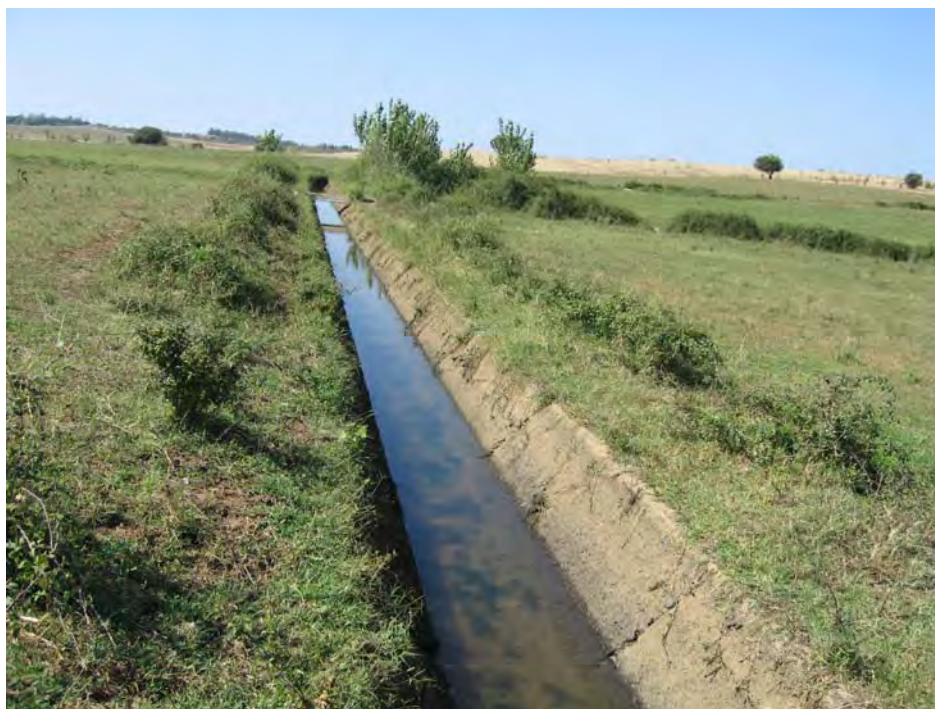
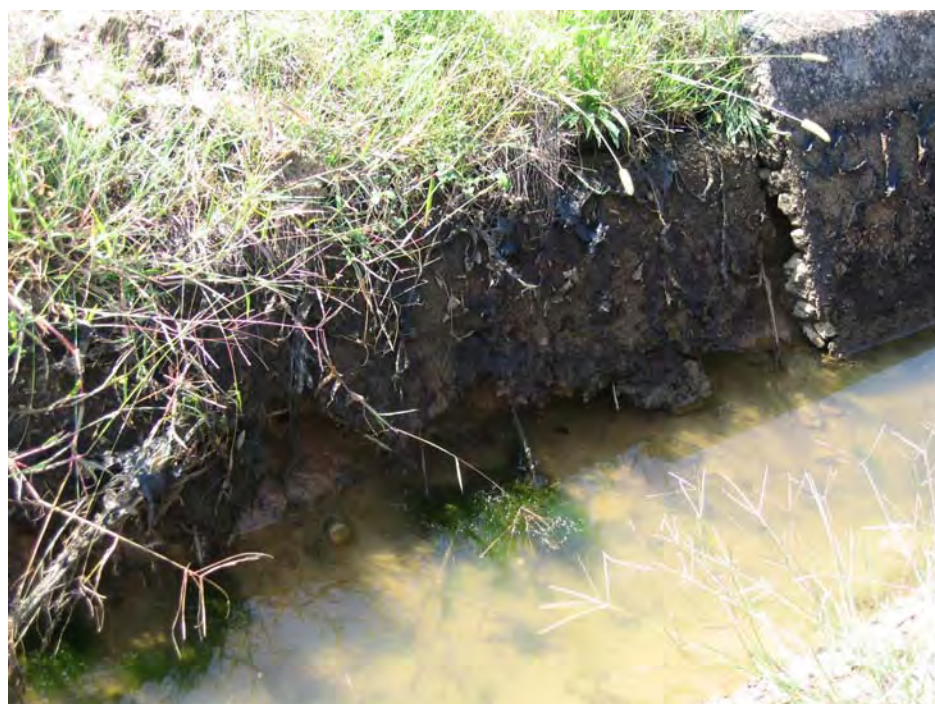
### REGADEIRA 7 DO CANAL DIREITO DO ARAVIL

505 Estruturas de betão	Conservação susceptível de melhoria.
506 Equipamentos	Não aplicável
507 Apoios (Fundações e pilares)	Não aplicável
600 ESTADO DE FUNCIONAMENTO GERAL DA OBRA	O distribuidor apresenta fugas nas zonas em que a tela se encontra rasgada
700 REABILITAÇÕES JÁ EFECTUADAS EM QCA's ANTERIORES	Foi objecto de reabilitação 2001, em quadros comunitários anteriores
800 REABILITAÇÃO REQUERIDA PELA ASSOCIAÇÃO DE BENEFICIÁRIOS	Remoção da tela de PVC numa área de 12000m2 e revestimento do canal com betão e fibras no espessura de 8 cm num volume de 1000 m3, repondo as condições de revestimento originais
801 Estimativa orçamental	598.220,00 €
802 Prazo de execução/período de execução	De Outubro a Abril
900 AVALIAÇÃO SOBRE ESTADO CONSERVAÇÃO E FUNCIONAMENTO	Condicionado. A estrutura apresenta necessidade de grande intervenção, correndo o risco de colapso da tela de PVC com a obstrução da secção do canal. Contudo ainda não se verificam limitações ao seu funcionamento, estando, por enquanto, assegurado o fornecimento do serviço de distribuição de água para rega.

1000 AVALIAÇÃO SOBRE A INTERVENÇÃO PROPOSTA PELA ASSOCIAÇÃO BENEF	A intervenção visa reabilitar o revestimento de betão inicial face à falta de sucesso da reabilitação com telas de PVC. Face ao estado de degradação verificado considera-se prioritária a intervenção.
1300 ENQUADRAMENTO NA ACÇÃO 1 6 3 REABILITAÇÃO	Sim
1100 OBSERVAÇÕES GERAIS	
1200 CLASSIFICAÇÃO DA URGÊNCIA DA INTERVENÇÃO	d - prioridade relevante - Está posta em causa o abastecimento de água por deficiente capacidade de transporte e segurança da obra
1400 TÉCNICOS RESPONSÁVEIS PELAS VISTORIAS:	Filomena Esteves, António Santos

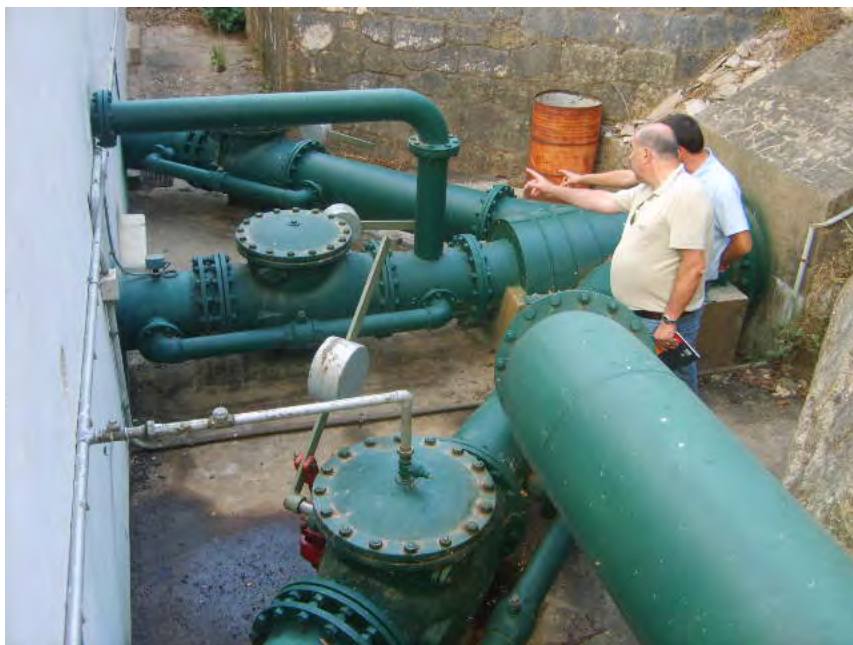
Forquilha e tubos a substituir (em segundo plano)

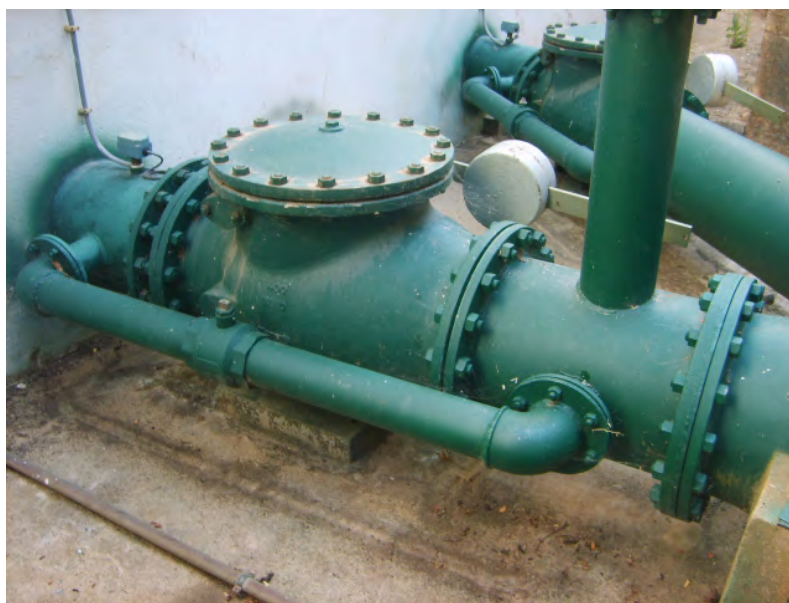
Estado das válvulas de retenção

Aspecto das válvulas de retenção

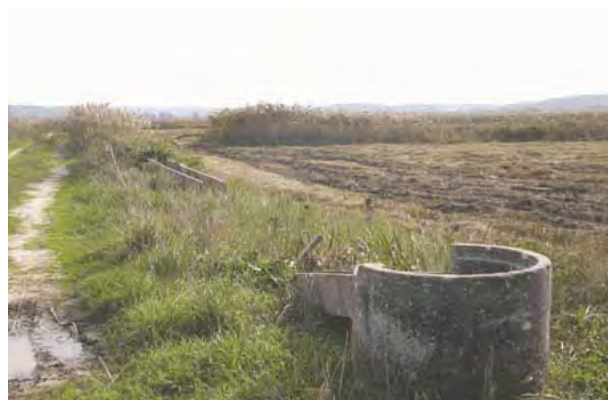
Açuete da Confluência - degradação das espaldas e entalhe de fixação das vigotas com perdas significativas por percolação

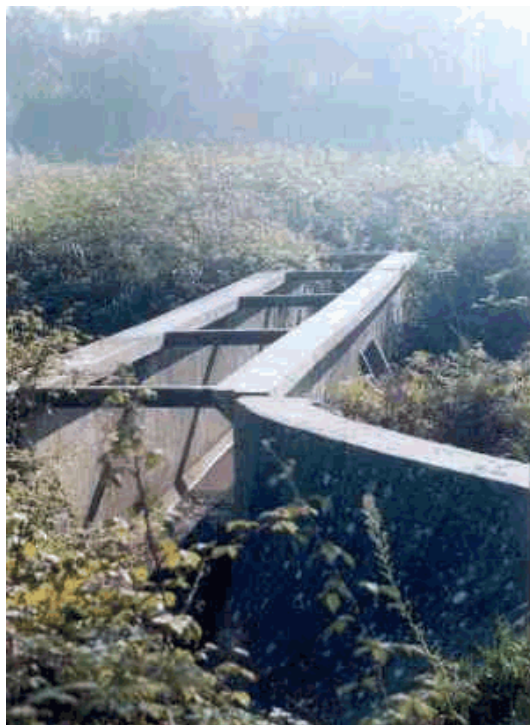
Colector Guarda-Mato de Fora - falta de acesso e instabilidade do talude exterior em solos muito arenosos

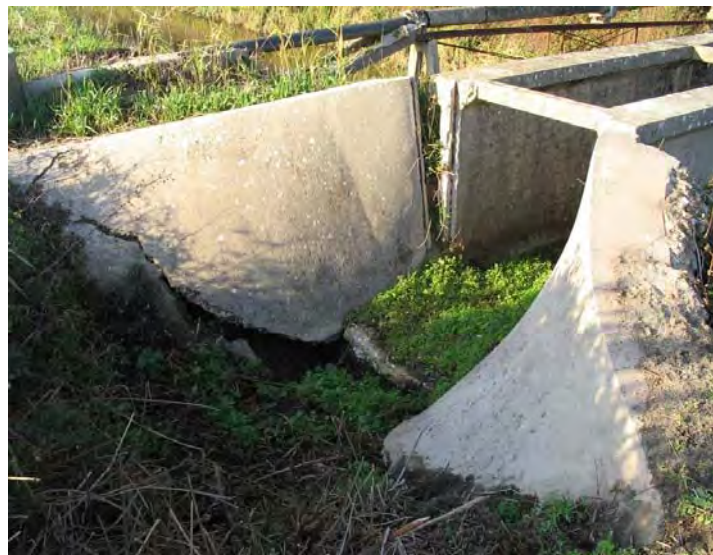
Colector Guarda-Mato de Fora - aspecto da ponte-canal sobre o rio Negro

Colector Guarda-Mato de Fora - aspecto da boca jusante da ponte-canal sobre o rio Negro
