REABILITAÇÃO DE
INFRA-ESTRUTURAS
HIDROAGRÍCOLAS

URGÊNCIA DA INTERVENÇÃO

Pág.
Notas Prévias	3
1 Enquadramento	7
2 Intervenção da DGADR enquanto Autoridade Nacional do Regadio	8
3 Vistorias realizadas	9
4 Enquadramento na 4ª Tipologia – Operação de reabilitação das infra-estruturas hidroagrícolas	12
5 Investimentos previstos para as obras a realizar	13
6 Classificação	15
6.1 Avaliação qualitativa	15
6.2 Classificação relativa	19
7 Conclusões	20
8 Técnicos envolvidos	23

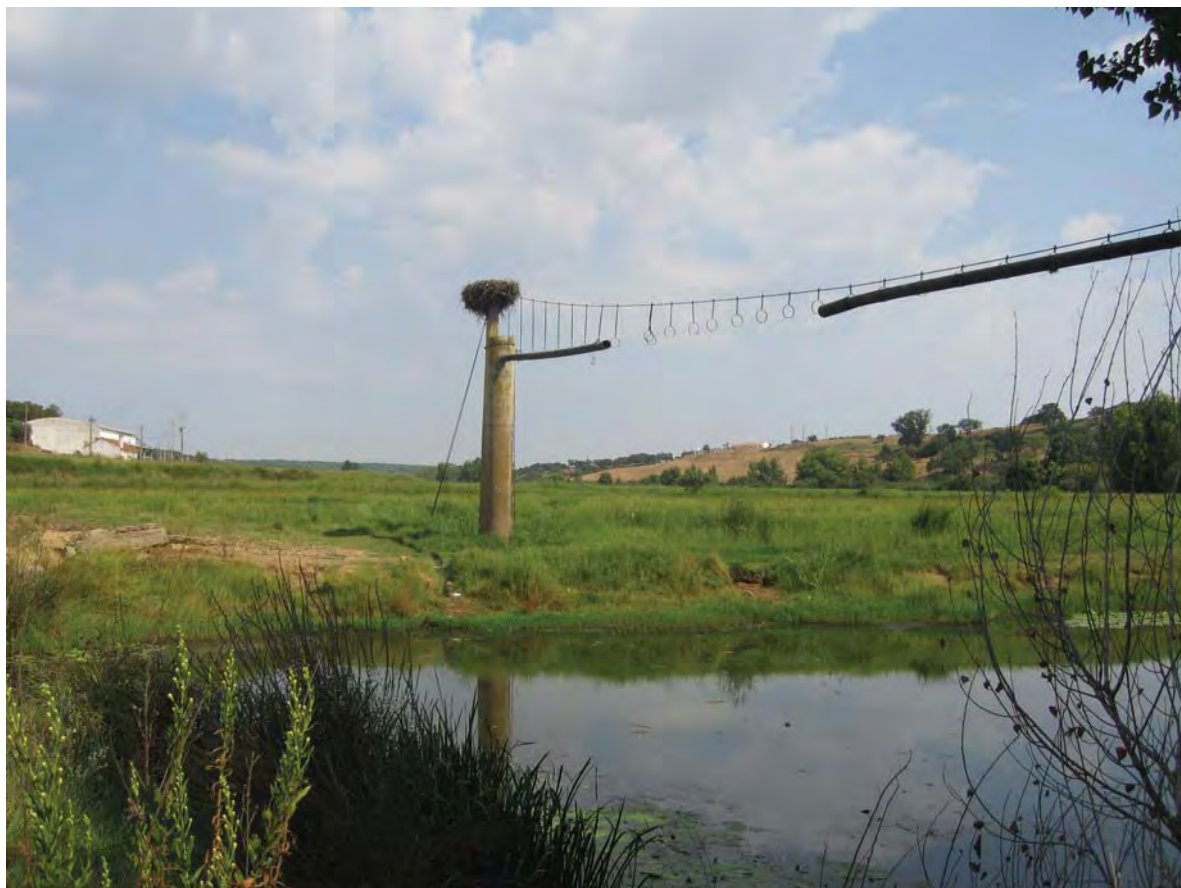
RELATÓRIO DE INSPECÇÃO 11

505 Estruturas de betão	Mau estado de conservação
506 Equipamentos	Não aplicável
507 Apoios (Fundações e pilares)	Não aplicável
600 ESTADO DE FUNCIONAMENTO GERAL DA OBRA	As estruturas apresentam fugas de água significativas
700 REABILITAÇÕES JÁ EFECTUADAS EM QCAs ANTERIORES	Não foi objecto de reabilitação em QCAs anteriores
800 REABILITAÇÃO REQUERIDA PELA ASSOCIAÇÃO DE BENEFICIÁRIOS	Substituição da travessia aérea por travessia em vala sob o leito do Rio Sado, constituída por tubagem de PEAD lastrada com maciços de betão
801 Estimativa orçamental	17.800,00 €
802 Prazo de execução/periodo de execução	De Outubro a Abril
900 AVALIAÇÃO SOBRE ESTADO CONSERVAÇÃO E FUNCIONAMENTO	Condicionado. O estado de conservação e funcionamento da estrutura condiciona e compromete o fornecimento do serviço de distribuição da água de rega. Prevê-se a inoperacionalidade deste troço da Regadeira a breve prazo.
1000 AVALIAÇÃO SOBRE A INTERVENÇÃO PROPOSTA PELA ASSOCIAÇÃO BENEF	A intervenção pretendida pela Associação de Beneficiários visa dar resposta ao deficiente funcionamento deste troço da Regadeira. Considera-se prioritária a intervenção.

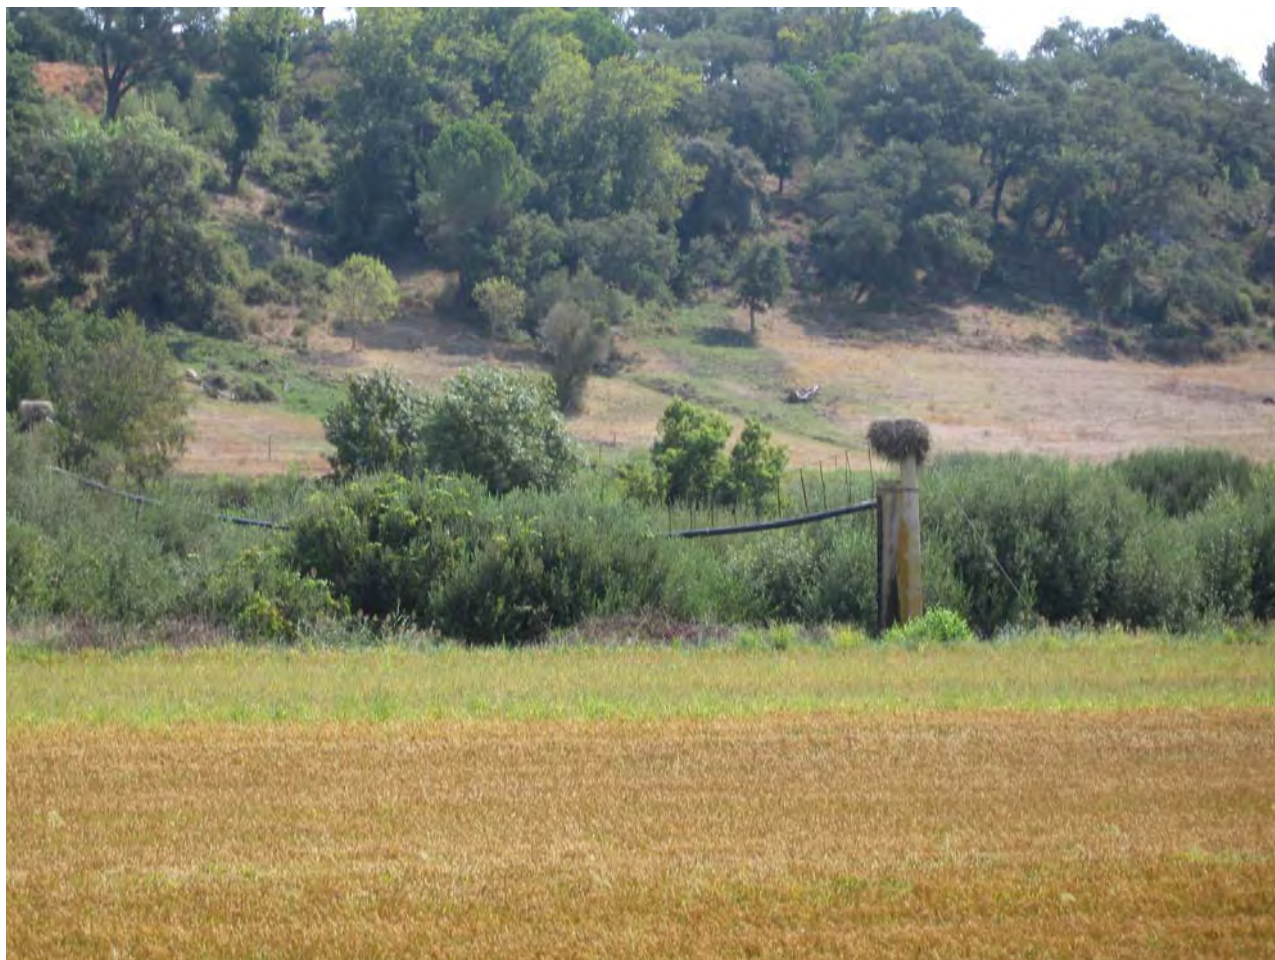
RELATÓRIO DE INSPECÇÃO 12

1000 AVALIAÇÃO SOBRE A INTERVENÇÃO PROPOSTA PELA ASSOCIAÇÃO BENEF	A intervenção pretendida pela Associação de Beneficiários visa dar resposta ao deficiente funcionamento do canal. A prioridade dos troços a reabilitar encontra-se de acordo com o estado de degradação. O tipo de revestimento pretendido é adequado ao estado de degradação. Considera-se prioritária a intervenção.
1300 ENQUADRAMENTO NA ACÇÃO 1 6 3 REABILITAÇÃO	Sim
1100 OBSERVAÇÕES GERAIS	O AH é constituído por 6171 ha e por 3443 ha de sapais. Metade da área beneficiada é abastecida por vale de Gaio e a outra metade por Pego do Altar. Quadro anexo com troços prioritários. A espessura o tipo de betão e a armadura deverão ser estudados e definidos em projecto de execução.
1200 CLASSIFICAÇÃO DA URGÊNCIA DA INTERVENÇÃO	e - prioridade elevada - Está posta em causa a continuidade da distribuição de água por a estrutura se encontrar em risco de colapsar

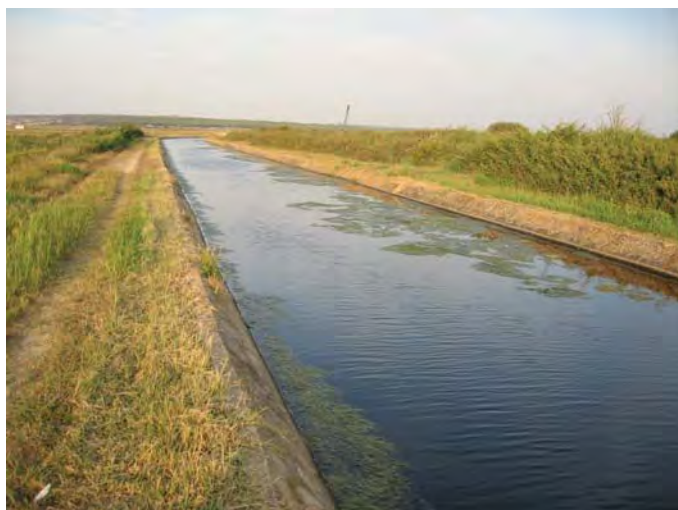
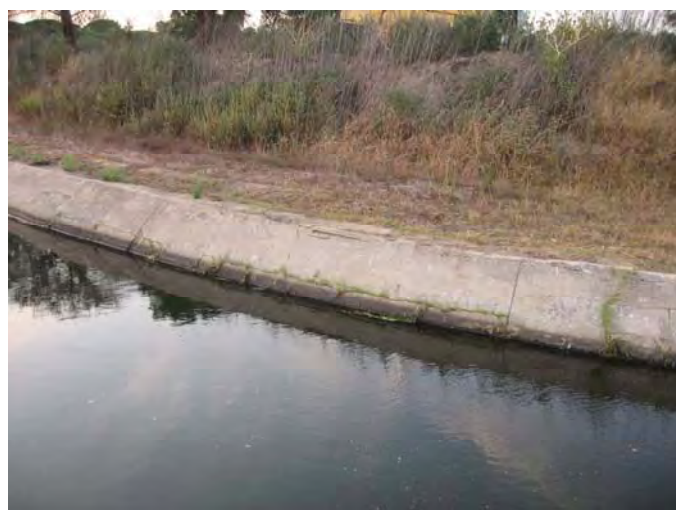
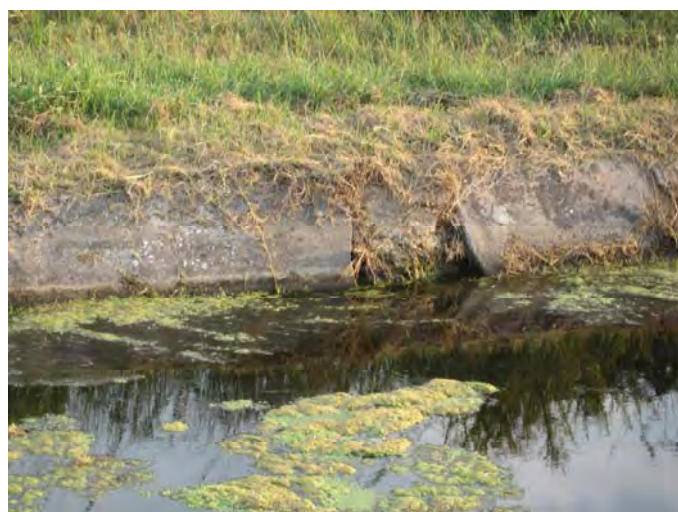
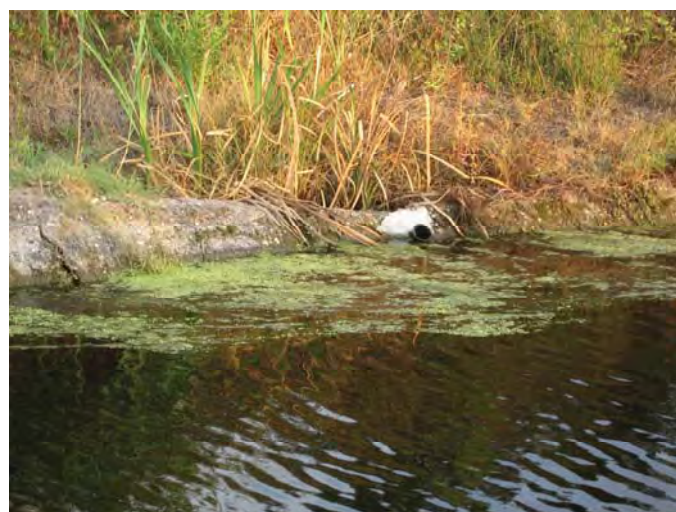
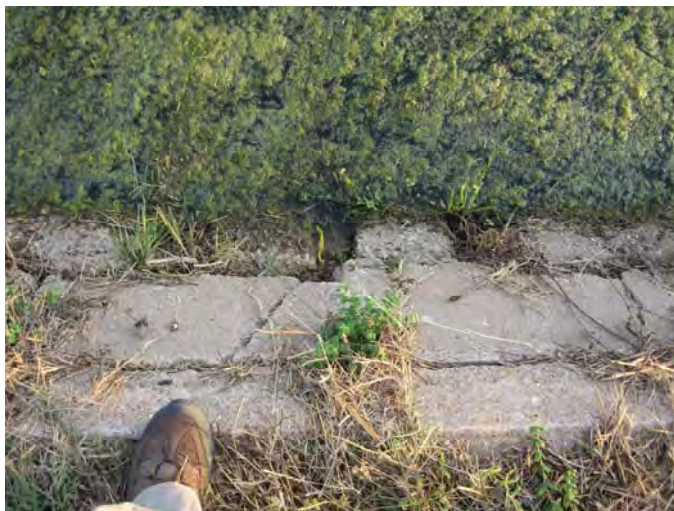
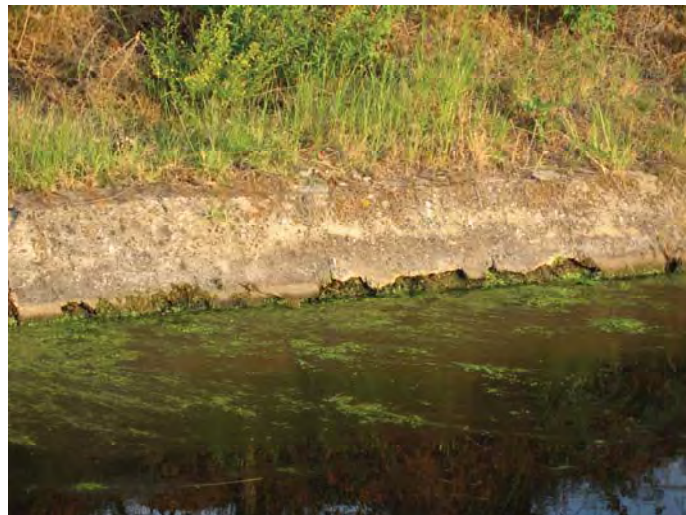
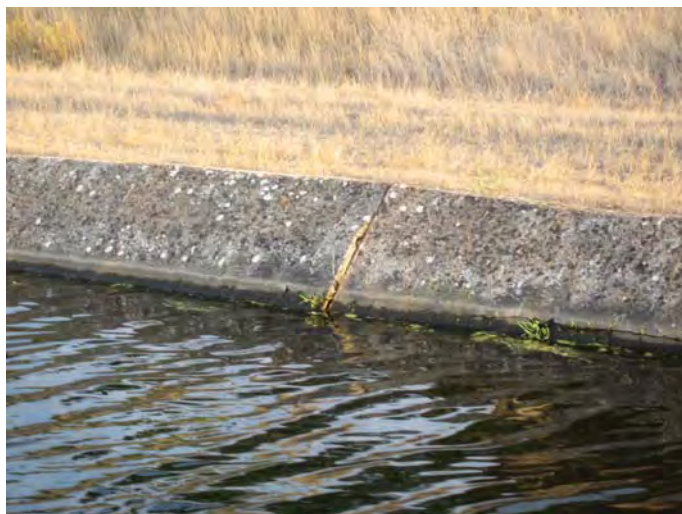
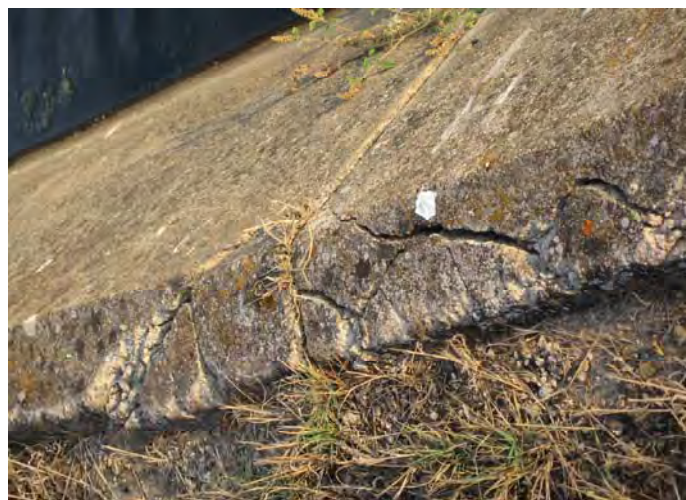
RELATÓRIO DE INSPECÇÃO 13

1000 AVALIAÇÃO SOBRE A INTERVENÇÃO PROPOSTA PELA ASSOCIAÇÃO BENEF	A intervenção pretendida pela Associação de Beneficiários visa dar resposta ao deficiente funcionamento do canal. A prioridade dos troços a reabilitar encontra-se de acordo com o estado de degradação. O tipo de revestimento pretendido é adequado ao estado de degradação. Considera-se prioritária a intervenção.
1300 ENQUADRAMENTO NA ACÇÃO 1 6 3 REABILITAÇÃO	Sim
1100 OBSERVAÇÕES GERAIS	A espessura o tipo de betão e a armadura deverão ser estudados e definidos em projecto de execução. O AH é constituído por 6171 ha e por 3443 ha de sapais. Metade da área beneficiada é abastecida por vale de Gaio e a outra metade por Pego do Altar.
1200 CLASSIFICAÇÃO DA URGÊNCIA DA INTERVENÇÃO	e - prioridade elevada - Está posta em causa a continuidade da distribuição de água por a estrutura se encontrar em risco de colapsar
1400 TÉCNICOS RESPONSÁVEIS PELAS VISTORIAS:	Filomena Esteves, António Santos

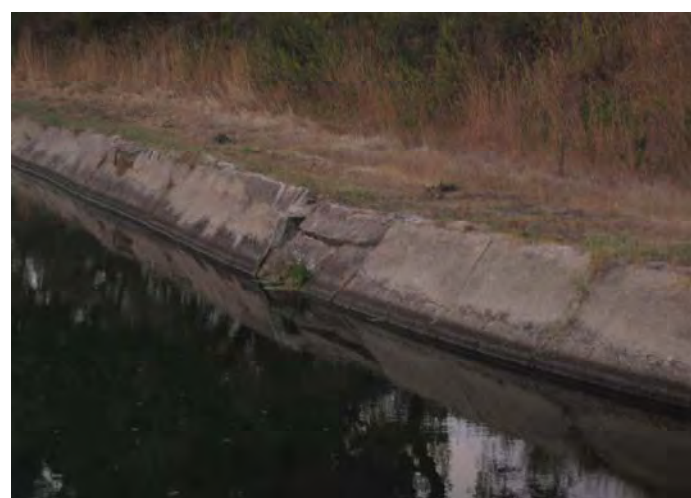
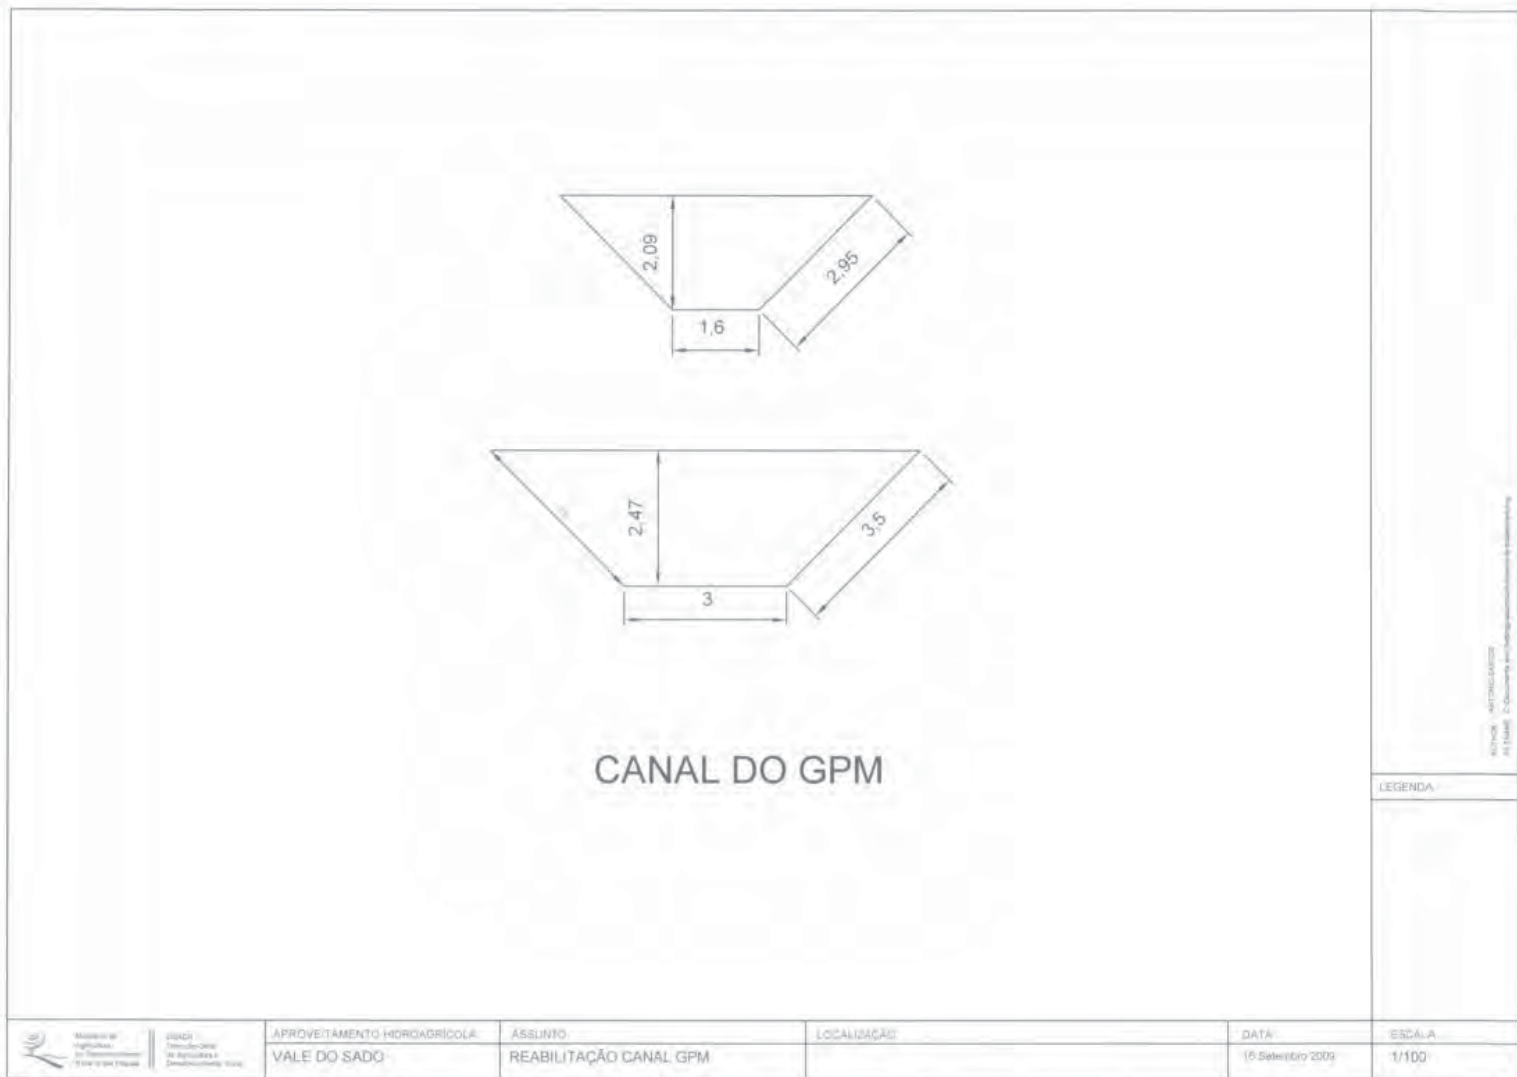
RELATÓRIO DE INSPECÇÃO 14

401 Área a jusante da intervenção	2088 ha
402 Nº Beneficiários a jusante da intervenção	113
403 Designação dos blocos de rega a jusante	--
404 Ocupação cultural	Arroz
405 Sistema de rega	Gravidade
406 Percentagem regada	
500 ESTADO DE CONSERVAÇÃO DA OBRA	Verificado
501 Rasto	Apresenta algumas fissuras exteriores, observando-se situações em que a armadura não apresenta recobrimento. Verifica-se pontualmente a carbonatação do betão.
502 Espaldas/Paredes	Apresentam algumas fissuras exteriores, observando-se situações em que a armadura não apresenta recobrimento. Verifica-se pontualmente a

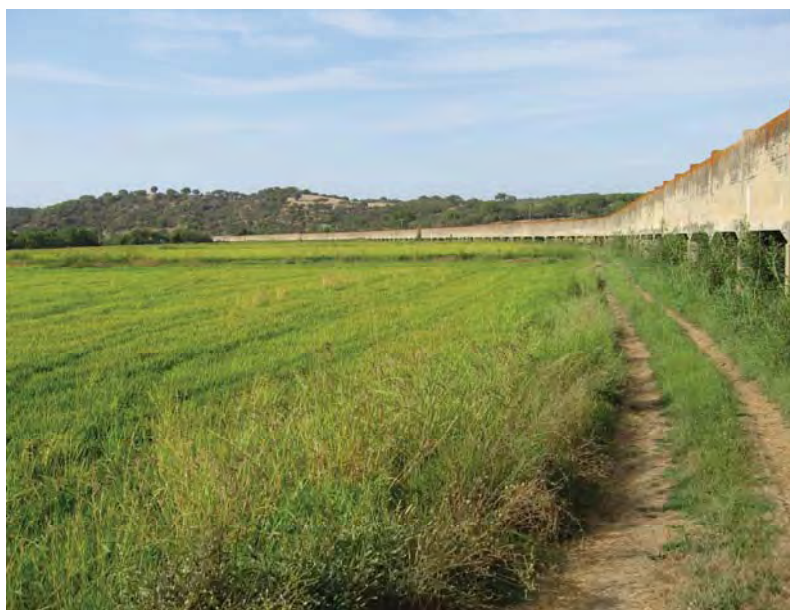
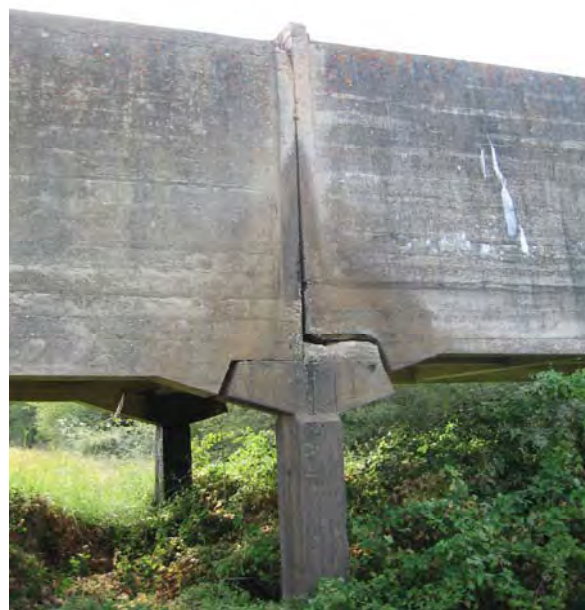
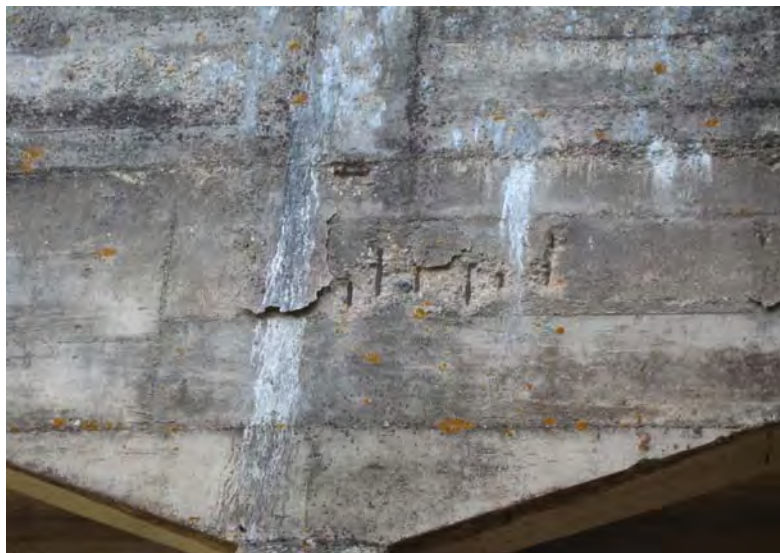
RELATÓRIO DE INSPECÇÃO 15

401 Área a jusante da intervenção	1973 ha
402 Nº Beneficiários a jusante da intervenção	109
403 Designação dos blocos de rega a jusante	--
404 Ocupação cultural	Arroz
405 Sistema de rega	Gravidade
406 Percentagem regada	
500 ESTADO DE CONSERVAÇÃO DA OBRA	Verificado
501 Rasto	Esta estrutura da ponte canal desenvolve-se muito junto ao terreno, pelo que não foi possível observar a parte inferior da caleira. Não se verificam perdas de água. No tramo final de aproximadamente 5 metros, verifica-se pontualmente a carbonatação do betão
502 Espaldas/Paredes	Apresentam algumas fissuras exteriores, observando-se situações em que a

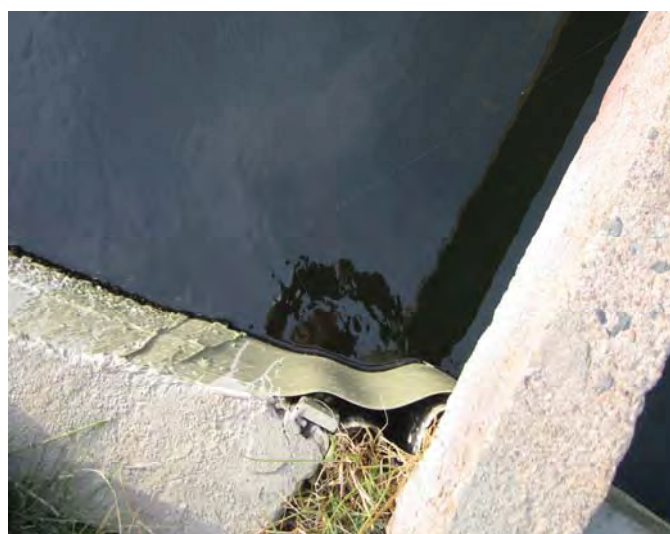
RELATÓRIO DE INSPECÇÃO 17

400 INFRAESTRUTURAS E BLOCOS A JUSANTE DA OBRA	
401 Área a jusante da intervenção	1769 ha
402 Nº Beneficiários a jusante da intervenção	106
403 Designação dos blocos de rega a jusante	--
404 Ocupação cultural	Arroz
405 Sistema de rega	Gravidade
406 Percentagem regada	
500 ESTADO DE CONSERVAÇÃO DA OBRA	Verificado
501 Rasto	Apresenta muitas fissuras exteriores observando-se diversas situações em que a armadura não apresenta recobrimento.
502 Espaldas/Paredes	Apresentam muitas fissuras exteriores observando-se inúmeras situações em que a armadura não apresenta recobrimento. Verificam-se diversas zonas com carbonatação do betão. Dois dos tramos da caleira, entre juntas, apresentam-se

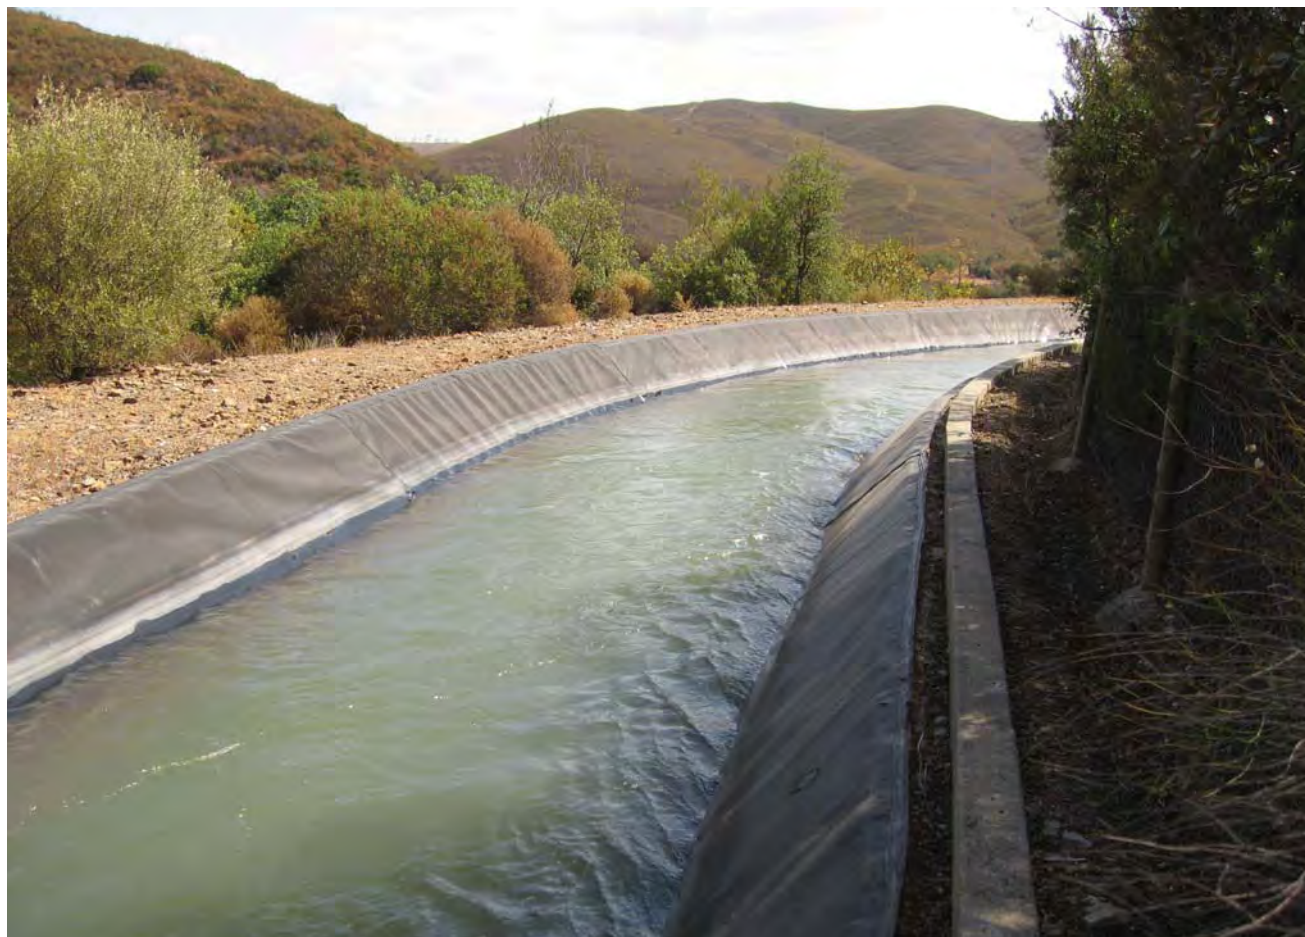
RELATÓRIO DE INSPECÇÃO 21

da Associação em que vão sendo colmatadas as fissuras, substituídas espaldas e aplicados rebocos de impermeabilização. O canal encontra-se sujeito a situações de sub-pressões motivadas pela drenagem inexistente, apesar de já terem sido construídas algumas estruturas de entrada de água para o canal. Ocorrem situações de deslizamento de taludes que têm vindo a afectar o estado de conservação.
506 Equipamentos	Não aplicável
507 Apoios (Fundações e pilares)	O troço foi objecto de reabilitação tendo sido colmatadas juntas e fissuras, verificando-se que quase toda a estrutura do canal está rebocada. As situações mais gravosas de colapso, obrigam a intervenções significativas pelo que não foram reparadas.
600 ESTADO DE FUNCIONAMENTO GERAL DA OBRA	O canal apresenta funcionamento regular apesar de existirem situações pontuais em que as espaldas e fundos se encontram colapsados provocando estreitamentos da secção corrente.

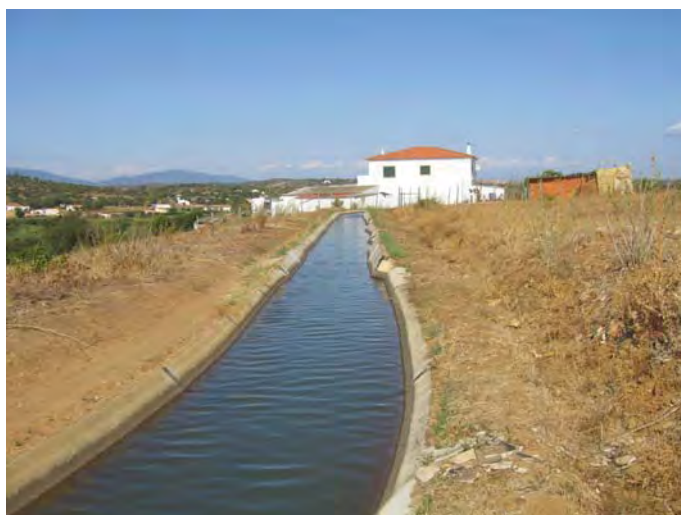
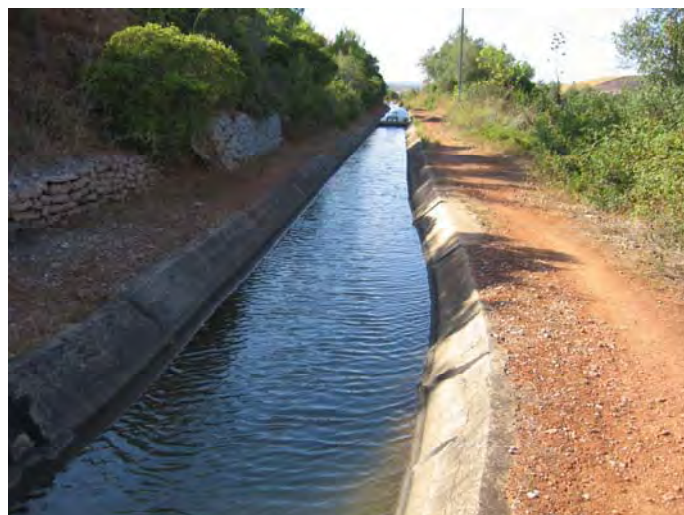
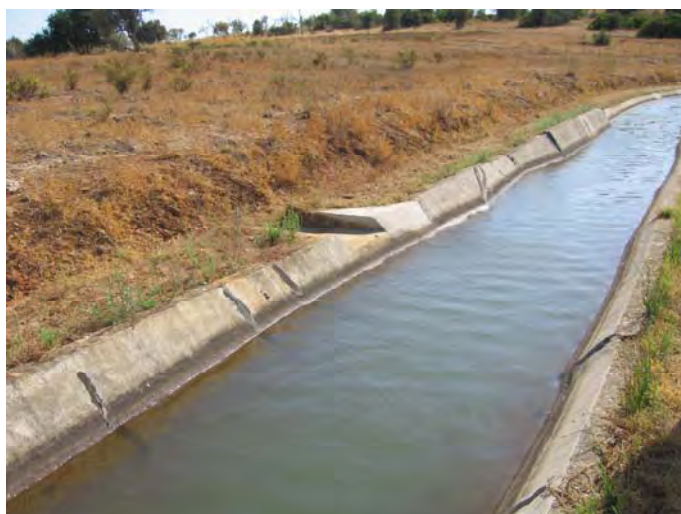
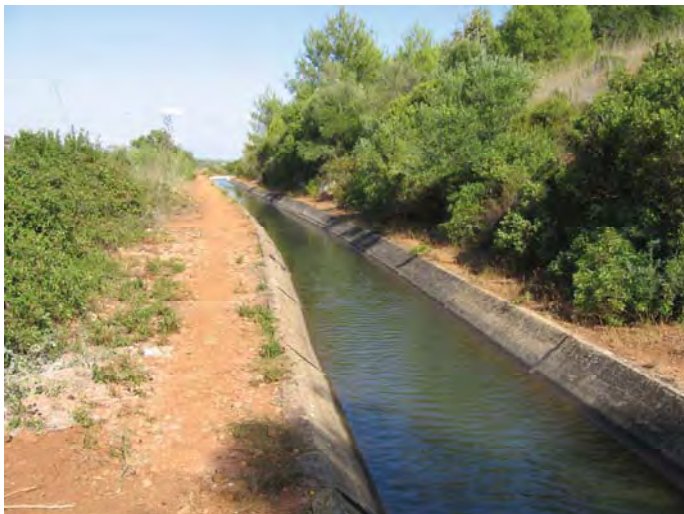
RELATÓRIO DE INSPECÇÃO 22 DISTRIBUIDOR DE VALE DA LAMA

900 AVALIAÇÃO SOBRE ESTADO CONSERVAÇÃO E FUNCIONAMENTO	Condicionado. A estrutura apresenta necessidade de grandes intervenções pelo estado de conservação ser deficiente e a caleira se encontrar em ruína, contudo ainda não se verificam limitações ao seu funcionamento.
1000 AVALIAÇÃO SOBRE A INTERVENÇÃO PROPOSTA PELA ASSOCIAÇÃO BENEF	Dado a antiguidade da obra, ao estado muito danificado das caleiras, à dificuldade de reparação das mesmas e ao facto de que o colapso destas condicionar o abastecimento de água de todo o canal é prioritário que a intervenção seja realizada.
1300 ENQUADRAMENTO NA ACÇÃO 1 6 3 REABILITAÇÃO	Sim
1100 OBSERVAÇÕES GERAIS	
1200 CLASSIFICAÇÃO DA URGÊNCIA DA INTERVENÇÃO	e - prioridade elevada - Está posta em causa a continuidade da distribuição de água por a estrutura se encontrar em risco de colapsar
1400 TÉCNICOS RESPONSÁVEIS PELAS VISTORIAS:	Filomena Esteves, António Santos

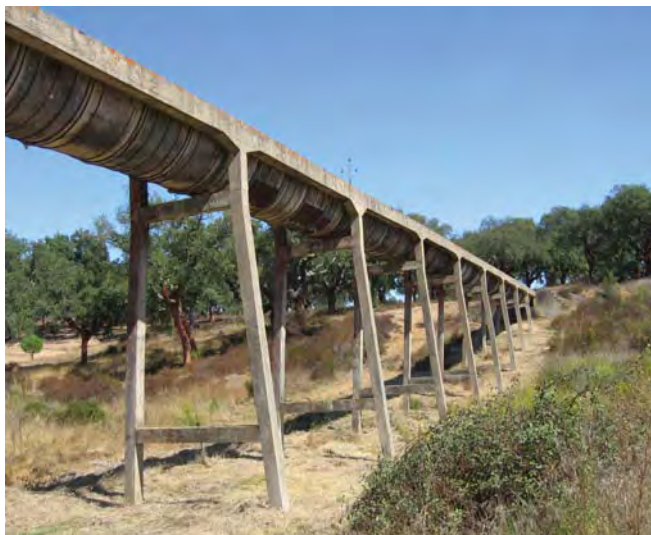
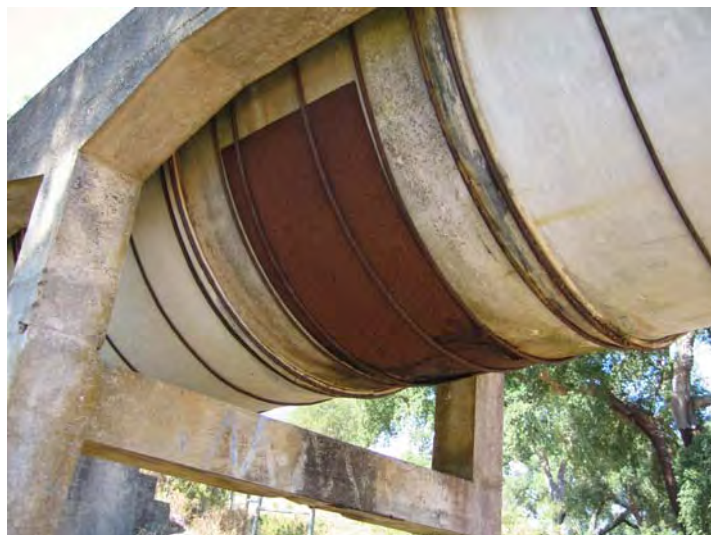
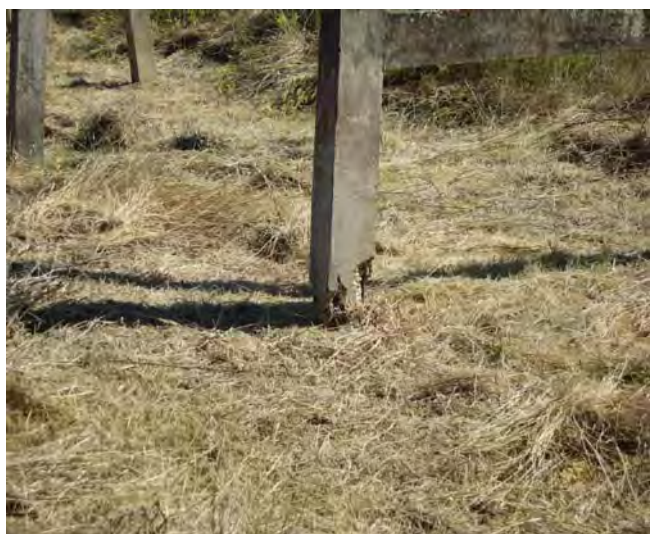
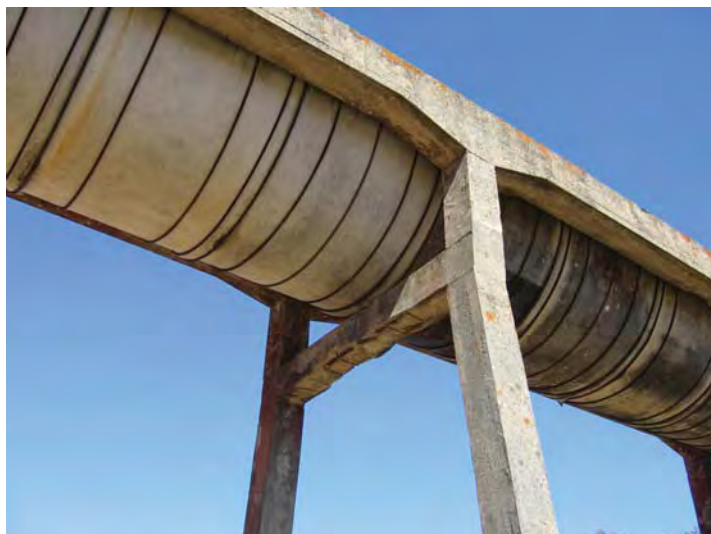
RELATÓRIO DE INSPECÇÃO - 23 PONTE CANAL DO POCINHO

505 Estruturas de betão	Conservação susceptível de melhoria. Os pilares apresentam-se pontualmente com a armadura a descoberto. Nas vigas essa situação verifica-se com maior frequência. A caleira encontra-se em ruína.
506 Equipamentos	Não aplicável
507 Apoios (Fundações e pilares)	Os pilares apresentam algumas situações em que a armadura se encontra a descoberto
600 ESTADO DE FUNCIONAMENTO GERAL DA OBRA	A ponte apresenta funcionamento deficiente face às inúmeras perdas de água apresentadas pela caleira
700 REABILITAÇÕES JÁ EFECTUADAS EM QCAs ANTERIORES	Não foi objecto de reabilitação em QCAs anteriores
800 REABILITAÇÃO REQUERIDA PELA ASSOCIAÇÃO DE BENEFICIÁRIOS	Substituição por um sifão invertido em tubagem. À data o projecto de reabilitação ainda não foi elaborado
801 Estimativa orçamental	300.000,00 €
802 Prazo de execução/periodo de execução	De Outubro a Abril
900 AVALIAÇÃO SOBRE ESTADO CONSERVAÇÃO E FUNCIONAMENTO	Condicionado. A estrutura apresenta necessidade de grandes intervenções pelo estado de conservação ser deficiente e a caleira se encontrar em ruína, contudo ainda não se verificam limitações ao seu funcionamento.

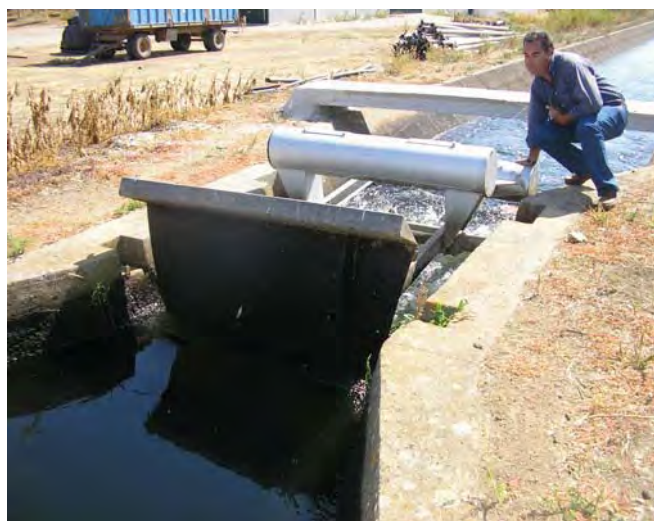
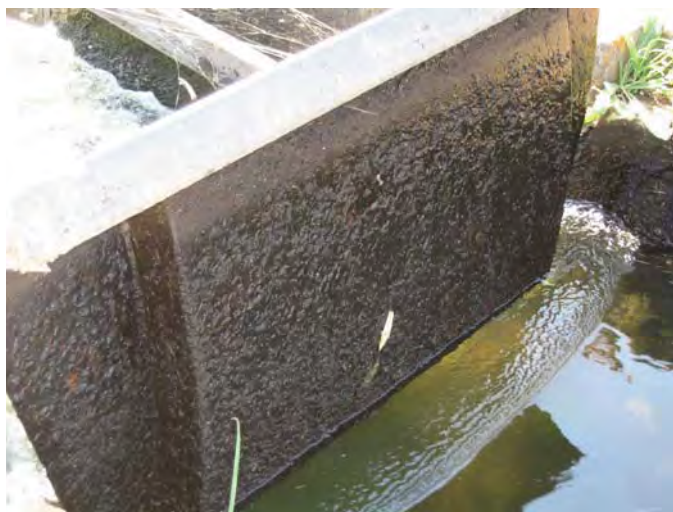
RELATÓRIO DE INSPECÇÃO 26

505 Estruturas de betão	Não aplicável
506 Equipamentos	Verificam-se perdas de água entre o tabuleiro e a sede de funcionamento. Os amortecedores não retêm o óleo. A camda de protecção das peças metálicas é melhorável
507 Apoios (Fundações e pilares)	Não aplicável
600 ESTADO DE FUNCIONAMENTO GERAL DA OBRA	As comportas funcionam regularmente. A vedação deficiente dificulta a regulação de caudais nos canais
700 REABILITAÇÕES JÁ EFECTUADAS EM QCAs ANTERIORES	Não foi objecto de reabilitação em QCAs anteriores
800 REABILITAÇÃO REQUERIDA PELA ASSOCIAÇÃO DE BENEFICIÁRIOS	Decapagem, metalização e pintura das peças metálicas, substituição dos amortecedores, reparação das chumaceiras e afinação e acondicionamento das peças fixas
801 Estimativa orçamental	52.000,00 €
802 Prazo de execução/periodo de execução	De Outubro a Abril
900 AVALIAÇÃO SOBRE ESTADO CONSERVAÇÃO E FUNCIONAMENTO	Não condicionado. O estado de conservação e funcionamento da estrutura não condiciona a distribuição de água para rega, dificultando no entanto a modelação dos caudais a regular
