REGIME DE EXPLORAÇÃO DAS INFRAESTRUTURAS DO VALE DO ARUNCA APROVEITAMENTO HIDROAGRÍCOLA DO BAIXO MONDEGO

Autor – António Santos

Direção de Serviços de Hidráulica e Engenharia Agro-Rural

18 de Junho de 2012

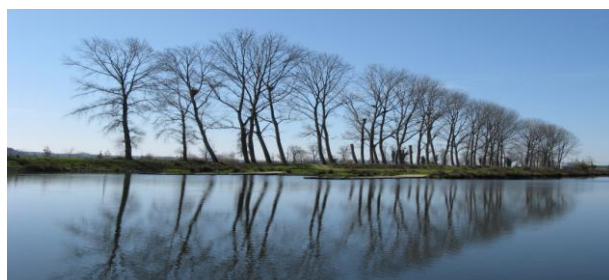
Figura 1 – Representação do Aproveitamento Hidroagrícola do Baixo Mondego

O Aproveitamento Hidroagrícola do Baixo Mondego (AHBM), integrado no Aproveitamento Hidráulico do Mondego, quando construído na sua totalidade, beneficiará uma área de 12286 ha, distribuídos pelo vale principal e pelos vales secundários da margem esquerda e direita do rio Mondego (Figura 1).

APROVEITAMENTO HIDROAGRÍCOLA DO BAIXO MONDEGO

Total da área beneficiada - 12286 ha

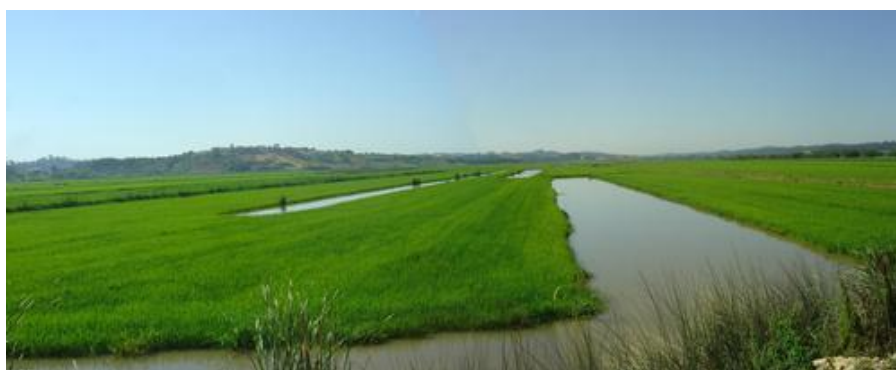
Figura 2 – Representação do Bloco do vale do Arunca do AHBM

O Vale do rio Arunca é um dos vales secundários da margem esquerda, beneficiando uma área total de 1384 ha.

O bloco do Arunca desenvolve-se ao longo do troço final do rio, numa extensão aproximada de 8 km, em que o vale apresenta cerca de 2 km de largura. (Figura 2).

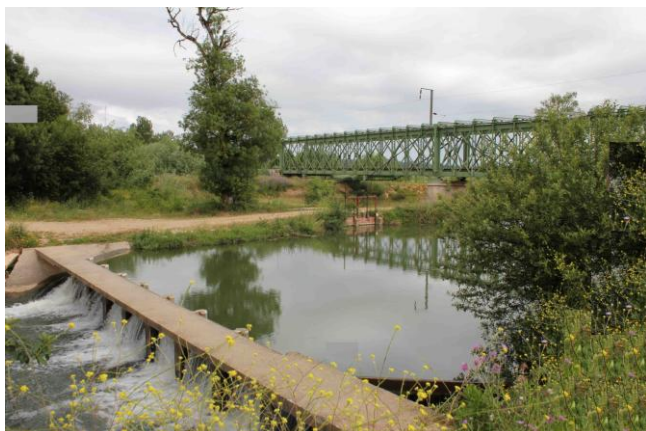
Açude Marujal e extremidade jusante do canal de Arnes

Figura 4 – Fotografias dos açudes no rio Arunca e tomada de água (vandalizada)

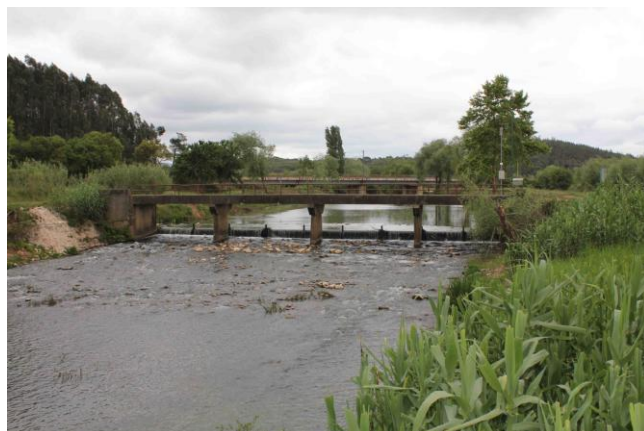
O açude de Mocate foi intervencionado recentemente pela ARH Centro pelo que se apresenta em bom estado de conservação.

Açude Mocate

- Reparação do açude de Mocate;
- Reparação do açude da Capa Rota;
- Revestimento do canal de Arnes;

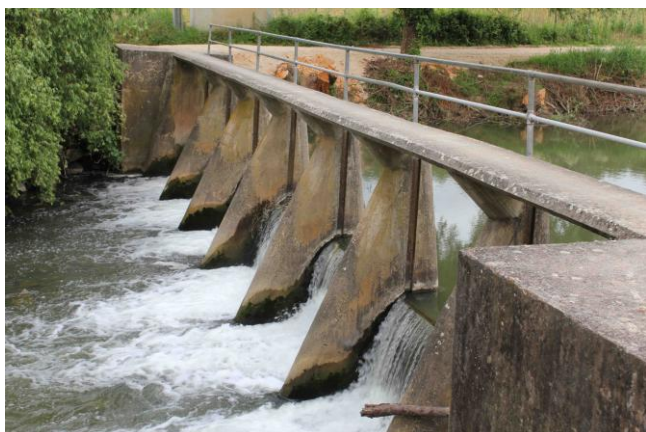
Face à data de construção mais antiga, os açudes de Vila Nova de Anços, Mocate e Capa Rota, são os que se encontram mais degradados.

Açude Capa Rota

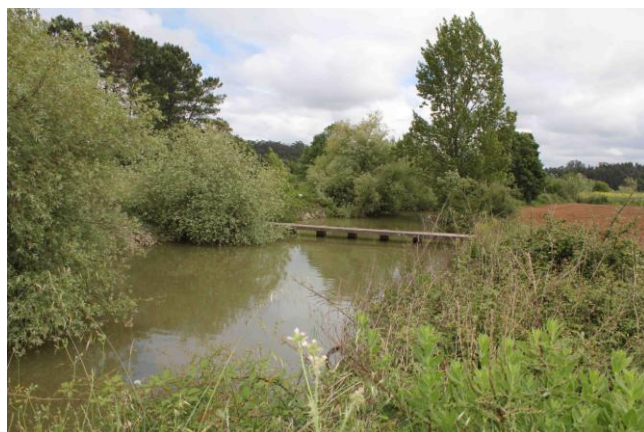
Os açudes de Marujal e do Redinho são exemplo das dificuldades verificadas neste aspeto.

Açude Redinho

A ABBM entende que deveriam ser encontradas soluções construtivas, de um só vão, em que toda a seção do rio fique desimpedida.

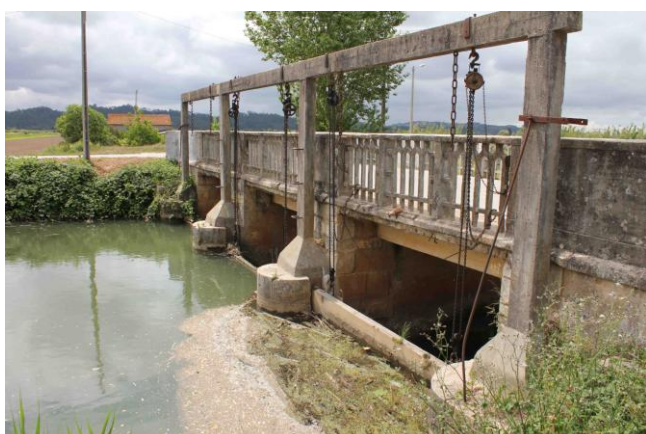
Açude Anços

- Diques de proteção em ambas as margens, a montante de Vila Nova de Anços;
- Aumento da secção de escoamento do Açude de Vila Nova de Anços e implementação da motorização das comportas. Esta obra é a que se revela mais necessária, para a gestão do bloco e para garantir a segurança da estrada que passa sobre o açude;

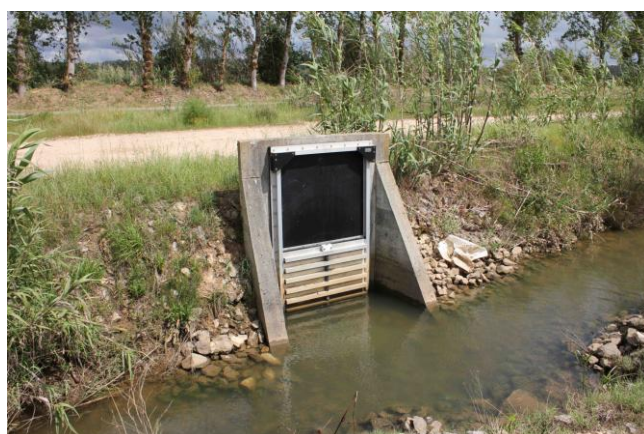
Tomada de água para rega

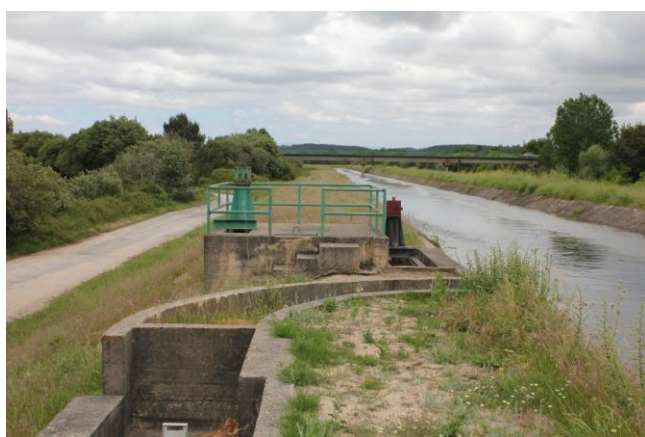
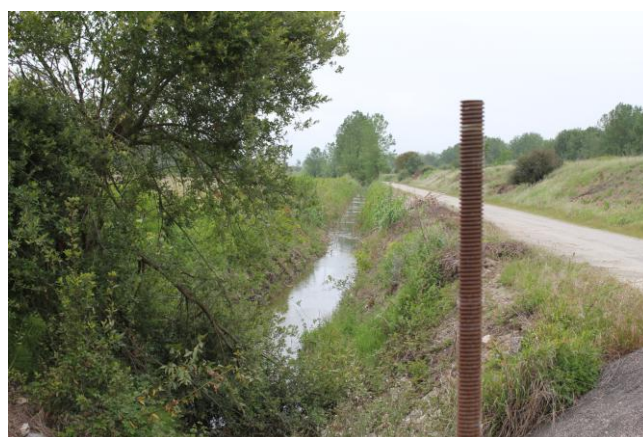
Figura 7 – Canal de Arnes

O canal de Arnes, sendo um canal não revestido, obriga a operações de manutenção e limpeza contínuas para que possa desempenhar a sua função.

Tomada de água no ccg para o canal

Aspeto do canal de Arnes

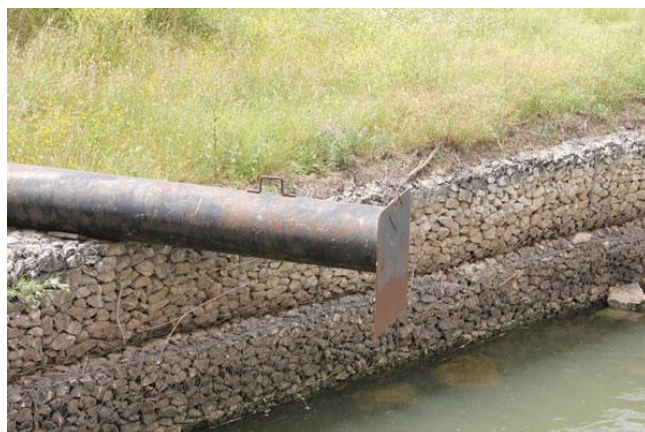
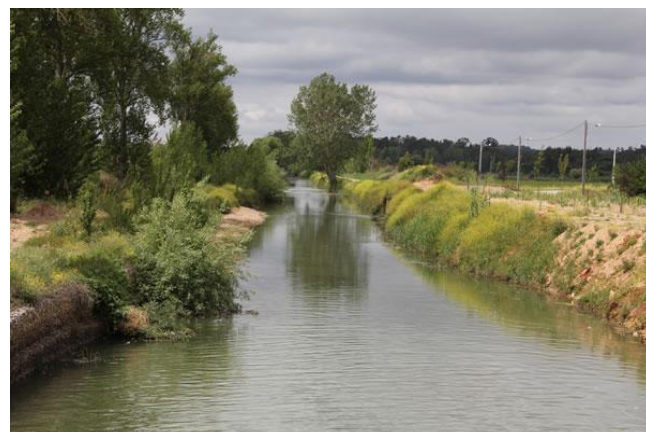
Figura 8 – Funcionamento do sistema para cotas superiores a V. N. de Anços

Devido às cotas do rio, para que o regolfo chegue até ao açude de Vila Nova de Anços, é necessário proceder previamente à limpeza do leito do rio.

Para abastecer cotas mais elevadas, a água tem que ser bombada através de uma captação montada anualmente junto a este açude (Figura 8).

Tomada de água para sistema elevatório

Limpeza do leito do rio
