## Anexo K8- Descrição do Habitat

### Descrição geral – Coberto ripícola

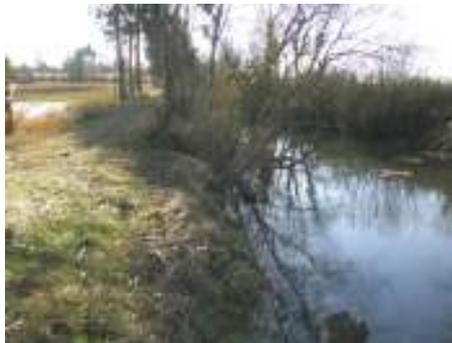
<p><b>Figura I.</b>          Vista do Transecto 1. A imagem ilustra parte do troço Poente do transecto, sendo visíveis a margem monitorizada (à esquerda, na fotografia) e o caminho que a acompanha.</p>

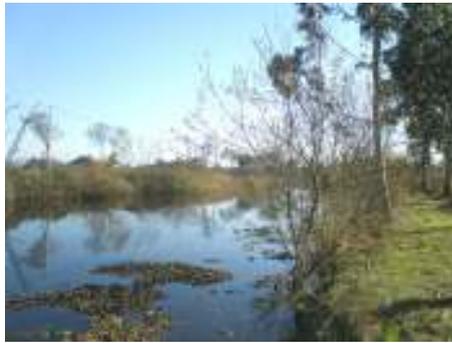
<p><b>Figura II.</b>          Vista do troço Nascente do Transecto 1. Na imagem são visíveis o Rio Velho e a margem monitorizada (à direita, na fotografia).</p>

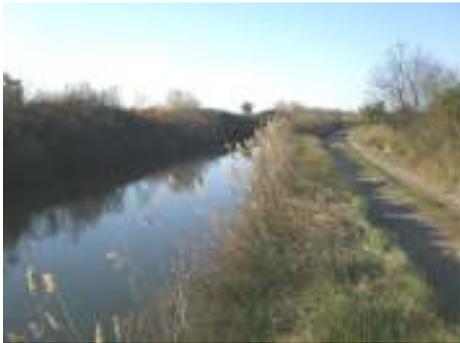
<p><b>Figura VII.</b>          Vista do Transecto 3. A imagem ilustra o Esteiro do Barbosa, a margem monitorizada (Norte) e o caminho que a acompanha.</p>

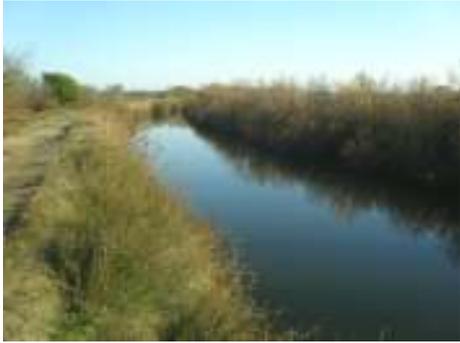
<p><b>Figura VIII.</b>          Vista do Transecto 3. Na imagem são visíveis a margem monitorizada – margem direita (à esquerda, na fotografia), o Esteiro do Barbosa e a margem sul (à direita). A margem sul apresenta uma cobertura densa de tamargueira <i>Tamarix sp.</i>, ao longo de todo o transecto.</p>

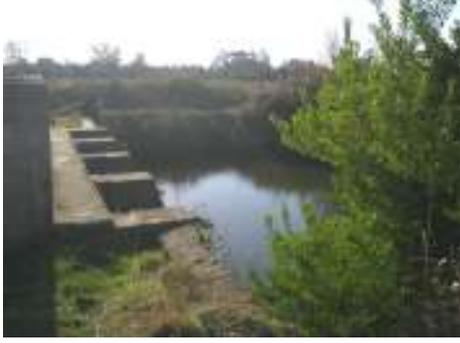
<p><b>Figura IX.</b>          Vista do Transecto 3. A imagem ilustra a comporta existente, desactivada, na zona inicial do transecto. Nas margens junto à comporta é comum a observação de dejectos de lontra.</p>

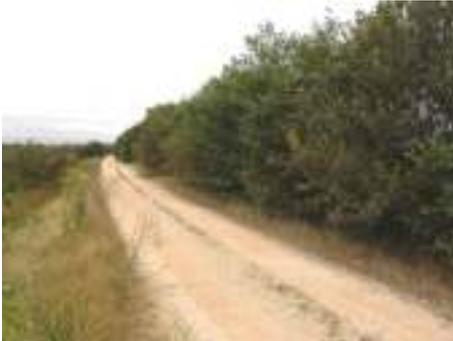
<p><b>Figura X.</b>          Vista do Transecto 4. A imagem ilustra o caminho (caminho do Covo) que acompanha a margem monitorizada e a densa cobertura arbórea que acompanha a linha de água.</p>

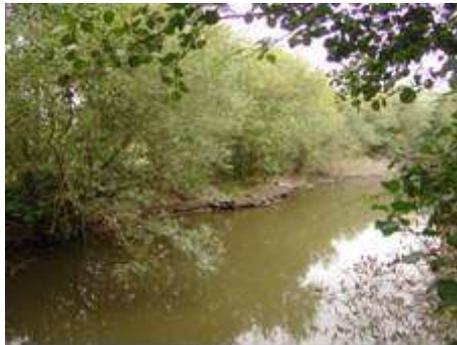
<p><b>Figura XIII.</b>          Vista do Transecto 5. A imagem ilustra o Rio Fontão e a margem monitorizada.</p>

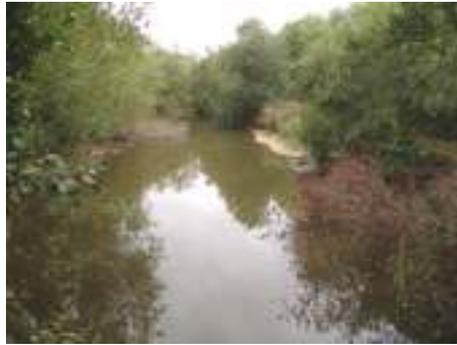
<p><b>Figura XIV.</b>          Vista do Rio Fontão, a partir da ponte. A imagem ilustra o troço do rio, a jusante da ponte.</p>

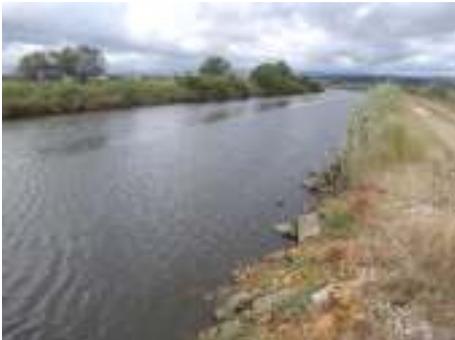
<p><b>Figura XVII.</b> Vista do Transecto 6, evidenciando o Esteiro de Salreu e a margem monitorizada (à direita, na fotografia). A margem monitorizada apresenta um aspecto intervencionado, sendo constituída por cascalho e pedras.</p>

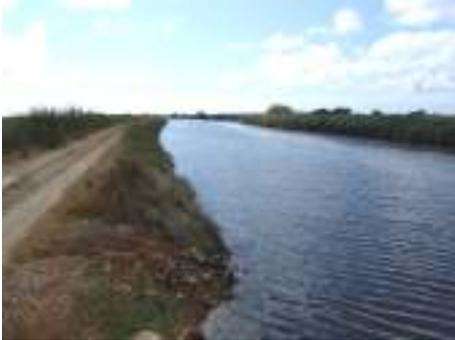
<p><b>Figura XVIII.</b> Vista do Transecto 6, evidenciando o Esteiro de Salreu, a margem monitorizada e o caminho que a acompanha. Nesta margem, a vegetação do tipo herbáceo é, praticamente, a única existente ao longo do transecto.</p>

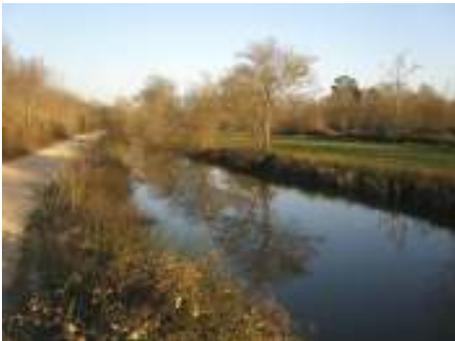
<p><b>Figura XIX.</b> Vista do topo nascente do Transecto 7, evidenciando a vala das Eiras, a margem monitorizada (à esquerda, na fotografia) e o caminho associado.</p>

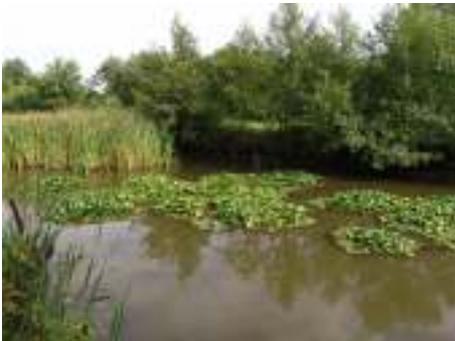
<p><b>Figura XX.</b> Vista da Vala das Eiras, evidenciando manchas de vegetação aquática emergente (“tabúia”) e flutuante (“nenúfares”).</p>

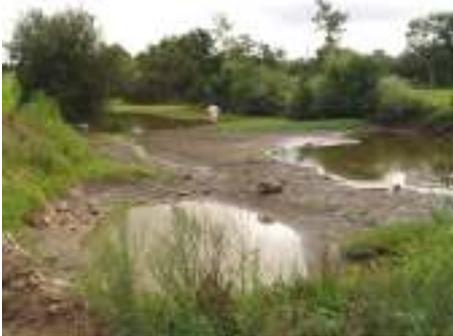
<p><b>Figura XXIII.</b>          Vista do troço sul do Transecto 8, evidenciando o leito do Rio Fontão/Porto Mateus Dias'.</p>

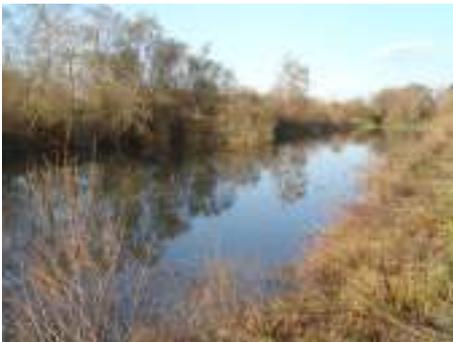
<p><b>Figura XXIV.</b>          Vista do troço sul do Transecto 8. Na imagem pode observar-se o Rio Fontão e a margem monitorizada (à direita, na fotografia).</p>

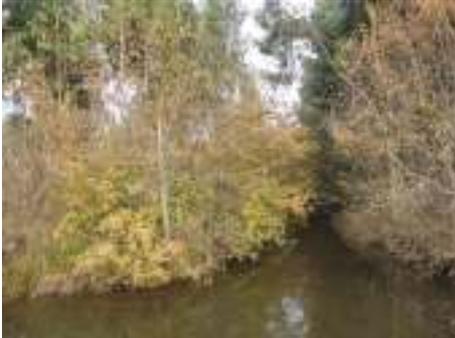
<p><b>Figura XXVI</b>          Vista do Transecto 9. Algumas áreas do transecto têm uma cobertura arbórea bastante densa de amieiros, salgueiros e alguns carvalhos. Parte da área envolvente é dominada por eucaliptal (em 2º plano, na imagem).</p>

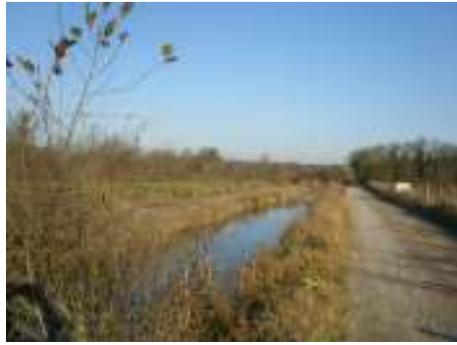
<p>Figura XXX.          Vista do Transecto 10, ilustrando a linha de água, a margem monitorizada (à direita, na fotografia) e o caminho adjacente.</p>

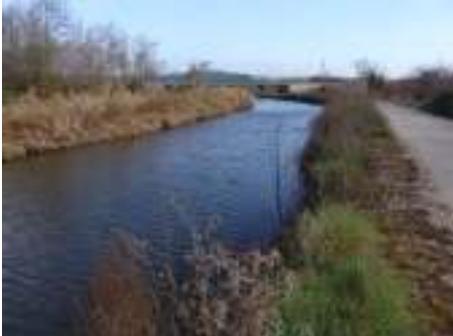
<p><b>Figura XXXII.</b>          Vista do topo nascente do Transecto 11. A imagem ilustra a linha de água (Esteiro de Canelas), a margem monitorizada (à direita, na fotografia) e o caminho associado. O transecto é atravessado, junto ao topo nascente, pela linha de caminho-de-ferro (ao fundo, na imagem).</p>

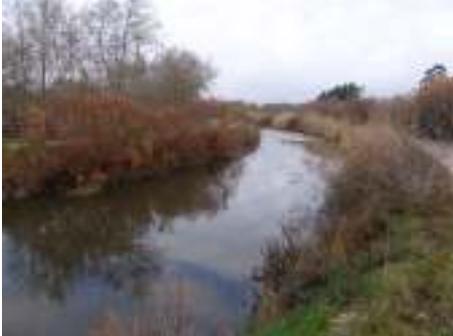
<p><b>Figura XXXIII.</b>          Vista da zona poente do Transecto 11. Ambas as margens apresentam uma cobertura de vegetação herbácea e arbustiva em toda a extensão do transecto. O estrato arbóreo está ausente em ambas as margens.</p>

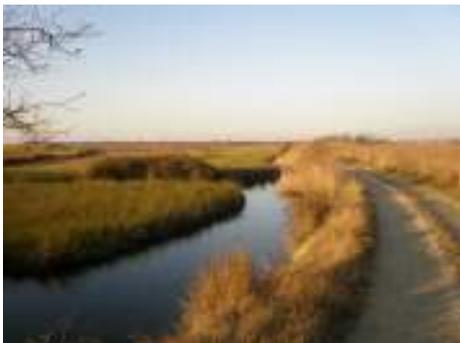
<p><b>Figura XXXIV.</b>          Vista do topo sul do Transecto 12, ilustrando a vala, a margem monitorizada (à direita, na fotografia) e o caminho associado. Ambas as margens apresentam uma cobertura de vegetação herbácea quase em exclusivo, ao longo de toda a extensão do transecto. O estrato arbóreo está ausente em ambas as margens. A área envolvente do transecto é dominada por juncais e caniçais.</p>

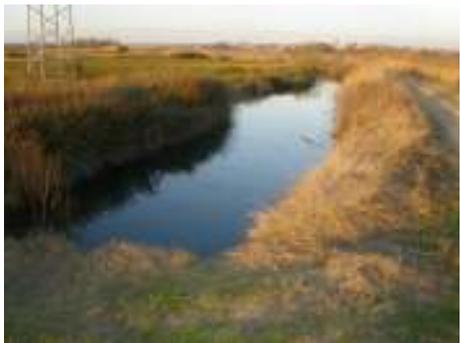
<p><b>Figura XXXV.</b>          Ao longo do Transecto 12 existem algumas passagens de terra com manilhas de betão sobre a linha de água, locais onde é comum observar dejectos de lontra.</p>

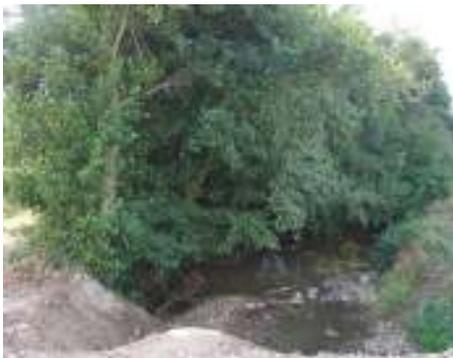
<p><b>Figura XXXVII.</b>          Vista do topo Nascente do Transecto 13. Na imagem são visíveis a linha de água (rio Jardim) e a margem monitorizada (à esquerda na fotografia) que apresenta uma cobertura arbórea densa ao longo de todo o transecto.</p>

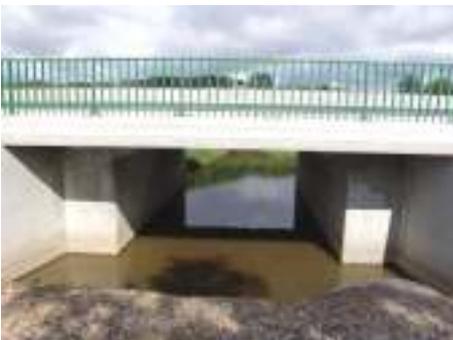
<p><b>Figura XXXVIII.</b>          O Transecto 13 inicia-se junto à passagem da linha de caminho-de-ferro sobre o rio Jardim.</p>

O Transecto 13 localiza-se no perímetro de Salreu, ao longo de um troço do rio Jardim que se inicia a Poente da linha de caminho-de-ferro. A zona monitorizada do rio Jardim tem entre 5-10 metros de largura, com margens que apresentam os três estratos de vegetação bem desenvolvidos. A margem monitorizada (Sul) apresenta mesmo os três estratos ao longo de toda a extensão do transecto, sendo a cobertura arbórea bastante densa (Figura XXXVII). A velocidade da corrente do rio Jardim foi, durante as campanhas de amostragem, forte. Aproximadamente a meio do transecto, existe um pequeno açude construído em madeira. O caminho que acompanha a margem monitorizada tem cerca de 2 metros de largura, com piso de terra, e é coberto por vegetação herbácea ao longo de praticamente todo o transecto. No topo poente do transecto (últimos 100 metros), o caminho que acompanha a margem está quase totalmente ocupado por caniçal e silvado densos. A zona envolvente do Transecto 13 é dominada por áreas agrícolas e pastos. O topo Nascente do transecto confina com a linha do caminho-de-ferro (Figura XXXVIII).
