DGADR  
Direcção-Geral  
de Agricultura e  
Desenvolvimento Rural

REABILITAÇÃO DE  
INFRA-ESTRUTURAS  
HIDROAGRÍCOLAS

URGÊNCIA DA INTERVENÇÃO

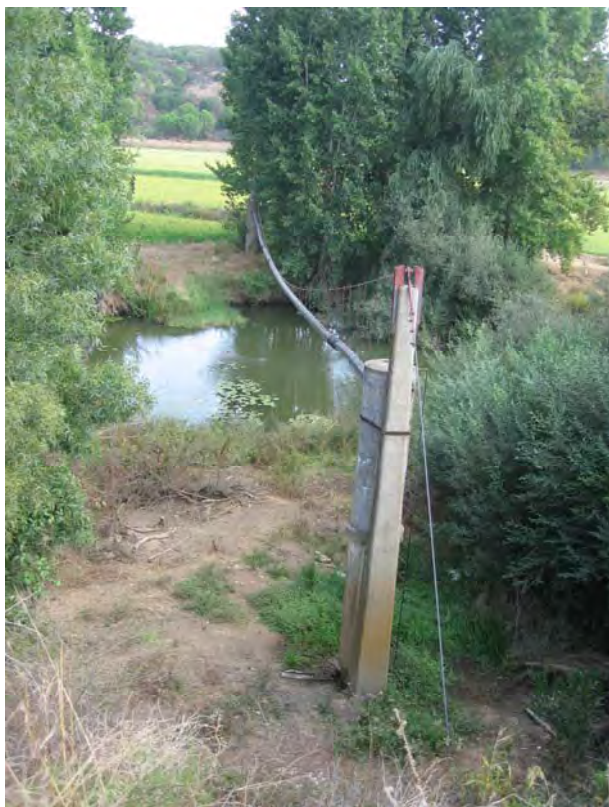
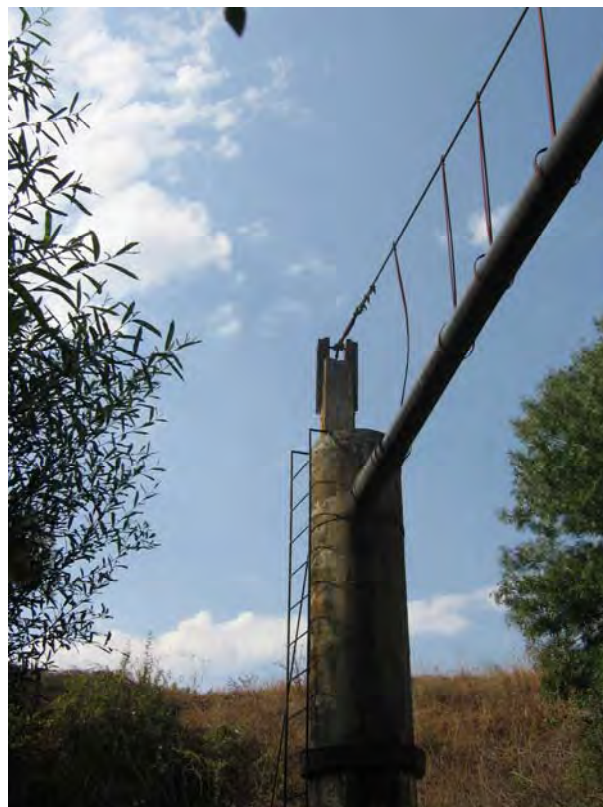
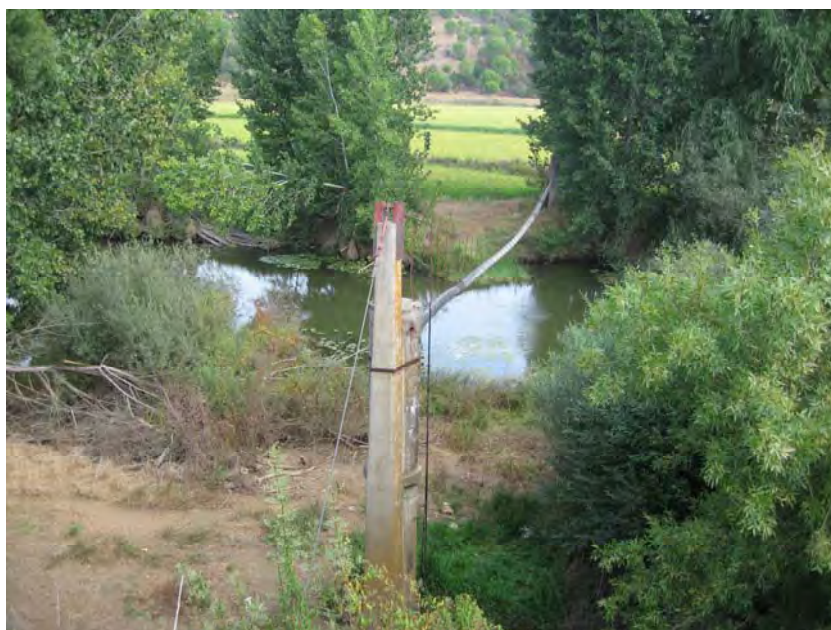
### TRAVESSIA DA REGADEIRA 17.3

505 Estruturas de betão	Mau estado de conservação
506 Equipamentos	Não aplicável
507 Apoios (Fundações e pilares)	Não aplicável
600 ESTADO DE FUNCIONAMENTO GERAL DA OBRA	As estruturas apresentam fugas de água significativas
700 REABILITAÇÕES JÁ EFECTUADAS EM QCAs ANTERIORES	Não foi objecto de reabilitação em QCAs anteriores
800 REABILITAÇÃO REQUERIDA PELA ASSOCIAÇÃO DE BENEFICIÁRIOS	Substituição da travessia aérea por travessia em vala sob o leito do Rio Sado, constituída por tubagem de PEAD lastrada com maciços de betão
801 Estimativa orçamental	17.800,00 €
802 Prazo de execução/período de execução	De Outubro a Abril
900 AVALIAÇÃO SOBRE ESTADO CONSERVAÇÃO E FUNCIONAMENTO	Condicionado. O estado de conservação e funcionamento da estrutura condiciona e compromete o fornecimento do serviço de distribuição da água de rega. Prevê-se a inoperacionalidade deste troço da Regadeira a breve prazo.
1000 AVALIAÇÃO SOBRE A INTERVENÇÃO PROPOSTA PELA ASSOCIAÇÃO BENEF	A intervenção pretendida pela Associação de Beneficiários visa dar resposta ao deficiente funcionamento deste troço da Regadeira. Considera-se prioritária a intervenção.

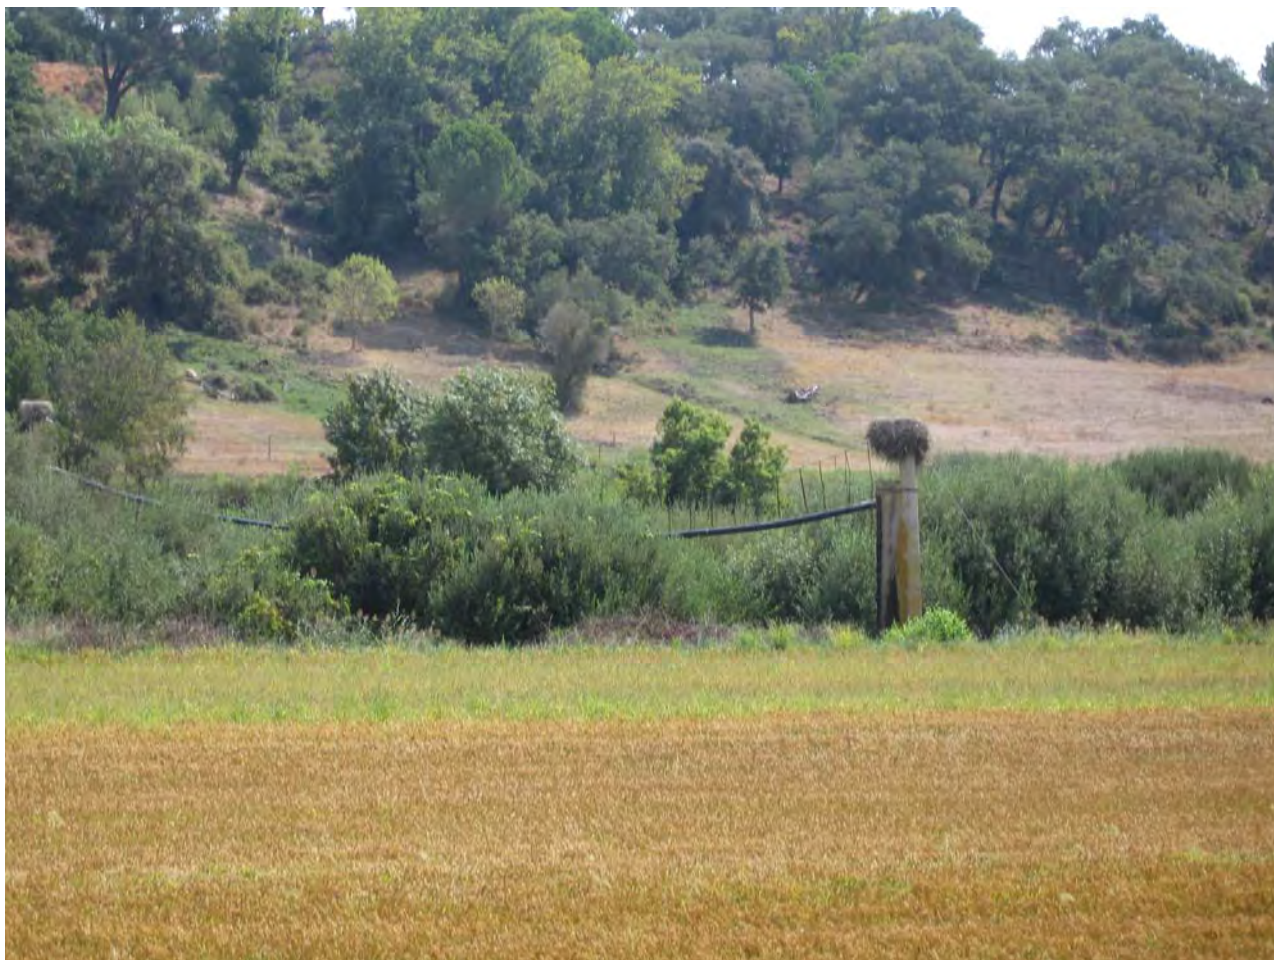
### TRAVESSIA DA REGADEIRA 10

1000 AVALIAÇÃO SOBRE A INTERVENÇÃO PROPOSTA PELA ASSOCIAÇÃO BENEF	A intervenção pretendida pela Associação de Beneficiários visa dar resposta ao deficiente funcionamento do canal. A prioridade dos troços a reabilitar encontra-se de acordo com o estado de degradação. O tipo de revestimento pretendido é adequado ao estado de degradação. Considera-se prioritária a intervenção.
1300 ENQUADRAMENTO NA ACÇÃO 1 6 3 REABILITAÇÃO	<b>Sim</b>
1100 OBSERVAÇÕES GERAIS	O AH é constituído por 6171 ha e por 3443 ha de sapais. Metade da área beneficiada é abastecida por vale de Gaio e a outra metade por Pego do Altar. Quadro anexo com troços prioritários. A espessura o tipo de betão e a armadura deverão ser estudados e definidos em projecto de execução.
1200 CLASSIFICAÇÃO DA URGÊNCIA DA INTERVENÇÃO	e - prioridade elevada - Está posta em causa a continuidade da distribuição de água por a estrutura se encontrar em risco de colapsar

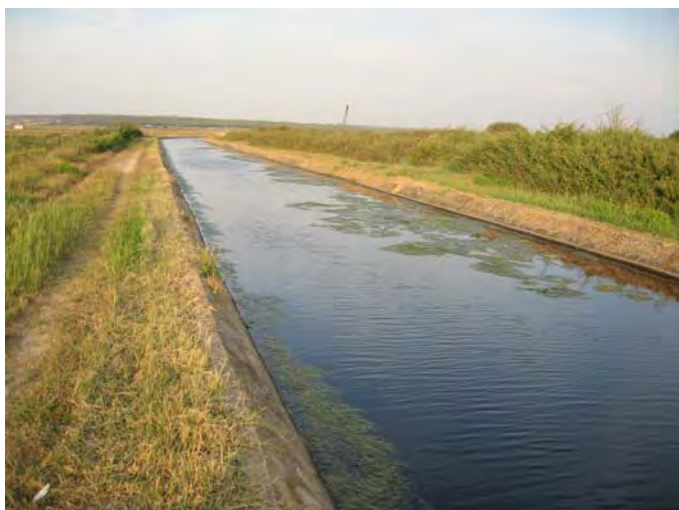
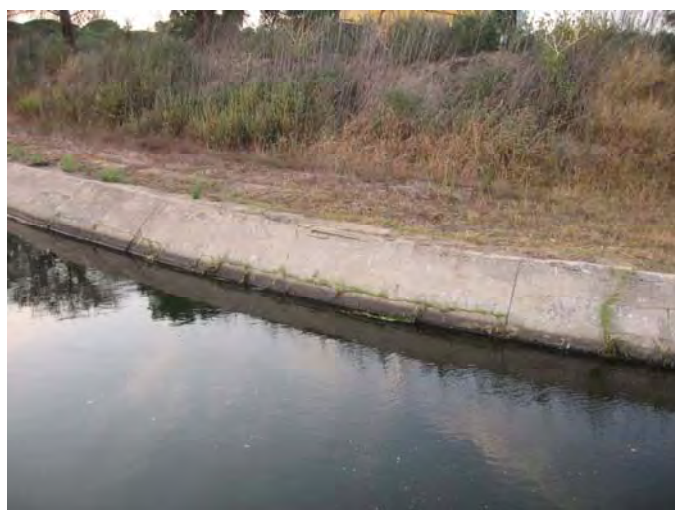
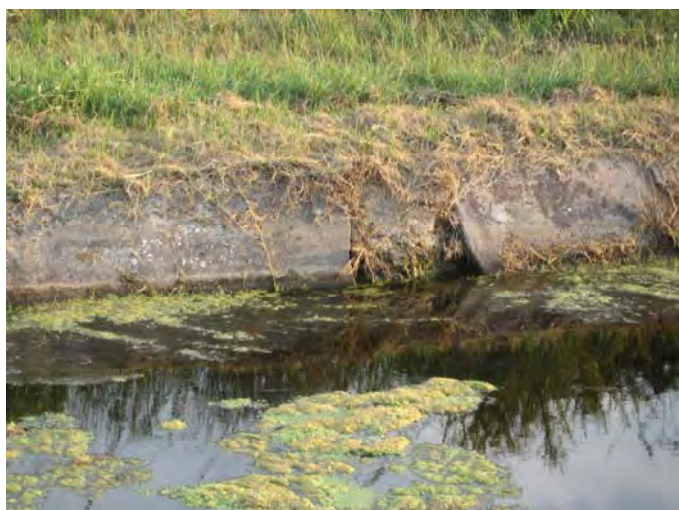
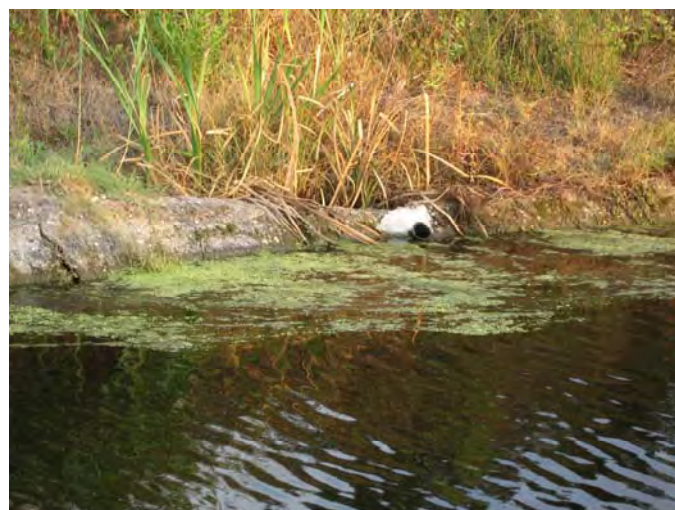
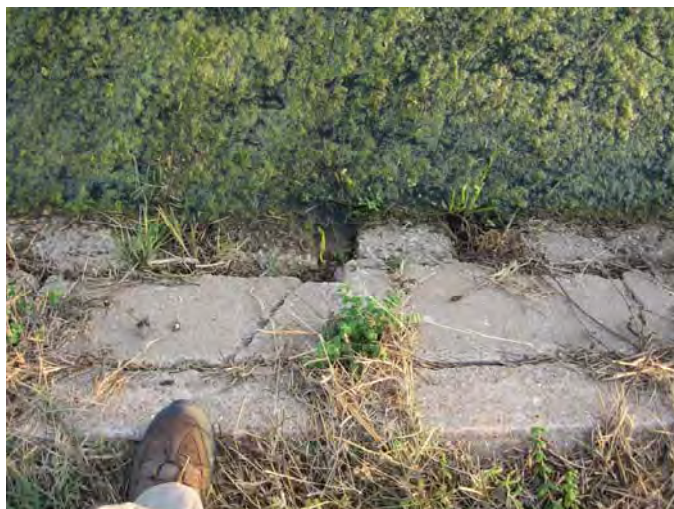
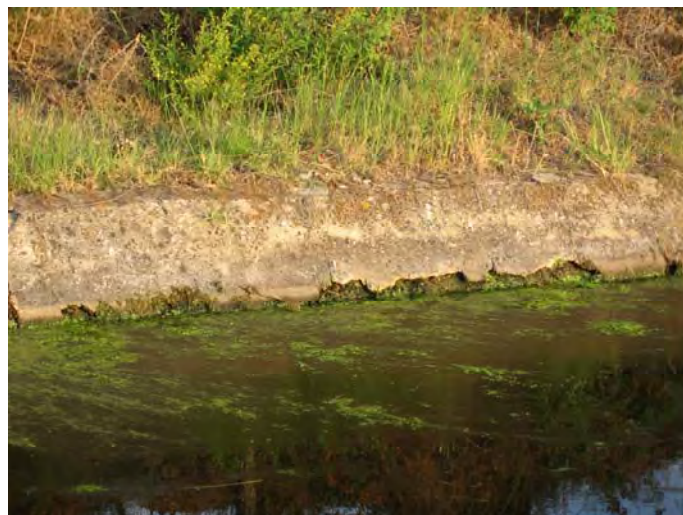
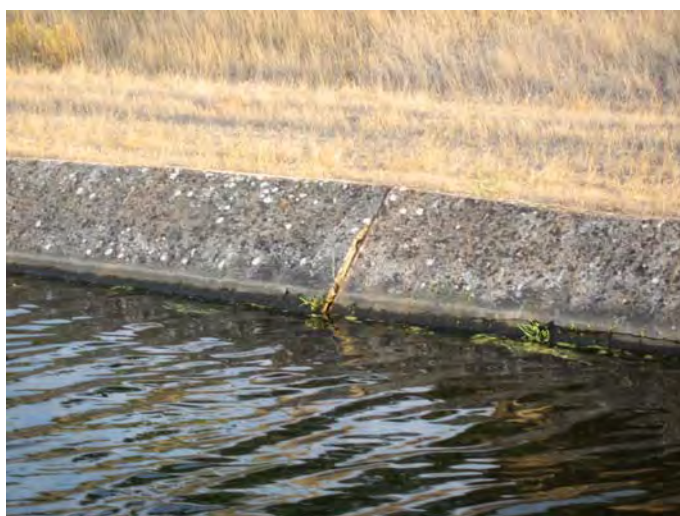
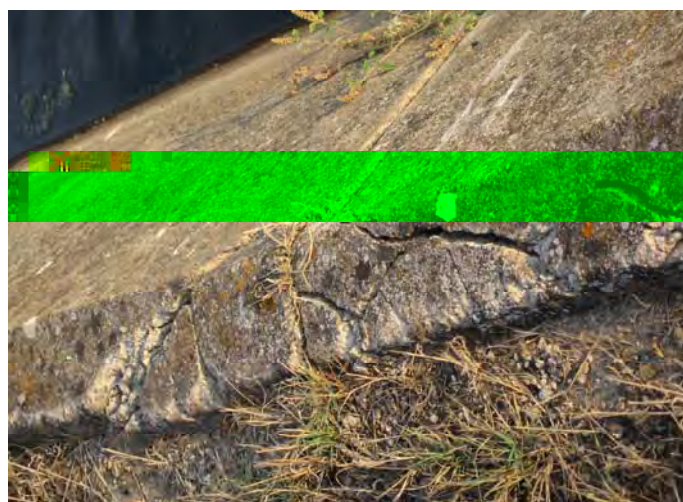
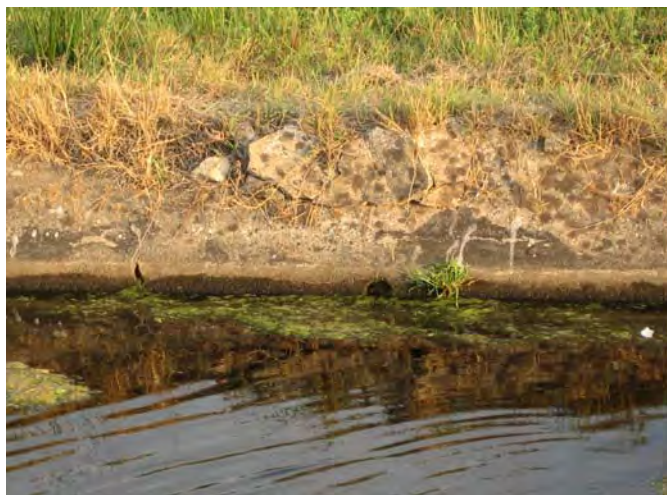
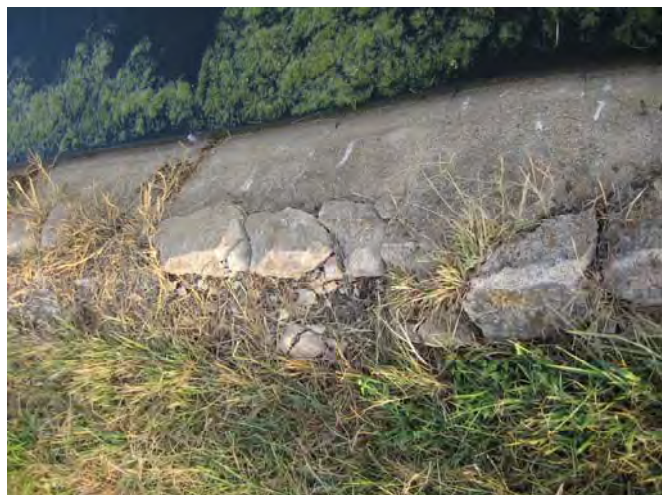
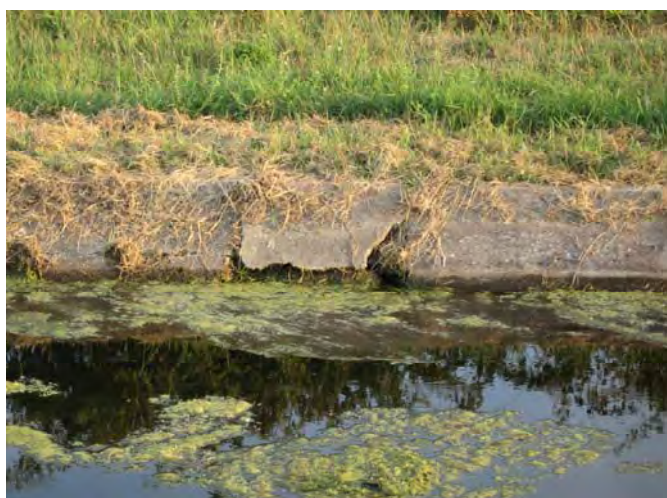
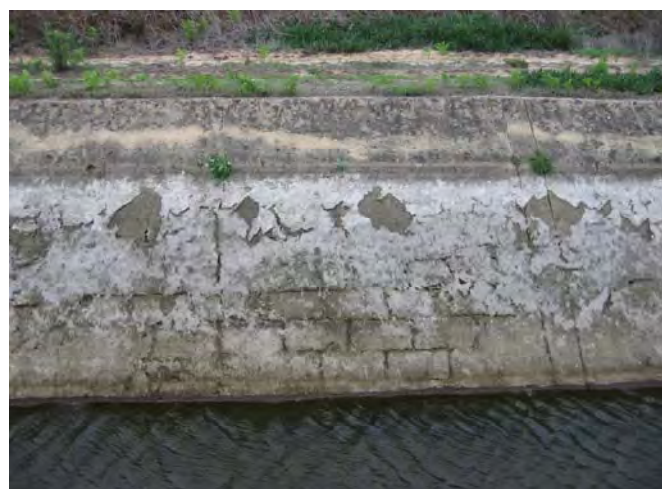
### CANAL DA COMPORTA

1000 AVALIAÇÃO SOBRE A INTERVENÇÃO PROPOSTA PELA ASSOCIAÇÃO BENEF	A intervenção pretendida pela Associação de Beneficiários visa dar resposta ao deficiente funcionamento do canal. A prioridade dos troços a reabilitar encontra-se de acordo com o estado de degradação. O tipo de revestimento pretendido é adequado ao estado de degradação. Considera-se prioritária a intervenção.
1300 ENQUADRAMENTO NA ACÇÃO 1 6 3 REABILITAÇÃO	<b>Sim</b>
1100 OBSERVAÇÕES GERAIS	A espessura o tipo de betão e a armadura deverão ser estudados e definidos em projecto de execução. O AH é constituído por 6171 ha e por 3443 ha de sapais. Metade da área beneficiada é abastecida por vale de Gaio e a outra metade por Pego do Altar.
1200 CLASSIFICAÇÃO DA URGÊNCIA DA INTERVENÇÃO	e - prioridade elevada - Está posta em causa a continuidade da distribuição de água por a estrutura se encontrar em risco de colapsar
1400 TÉCNICOS RESPONSÁVEIS PELAS VISTORIAS:	Filomena Esteves, António Santos

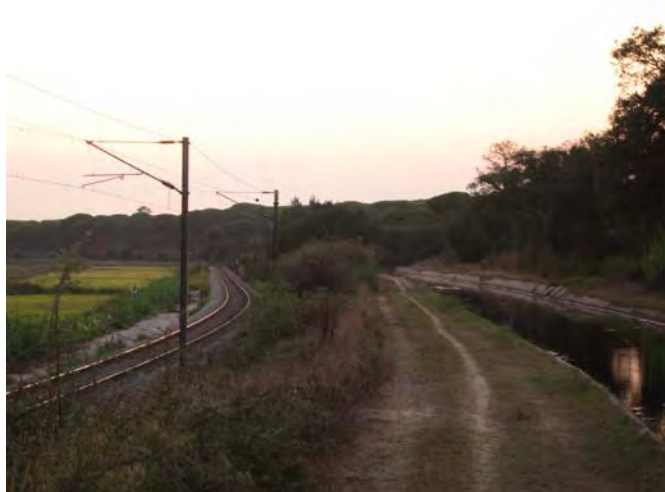
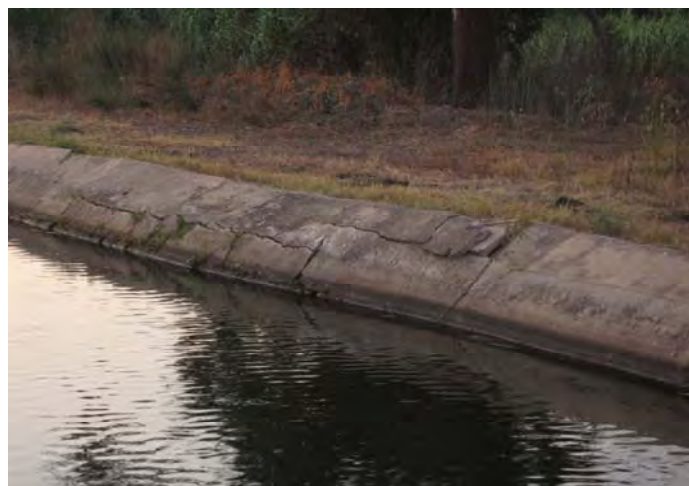
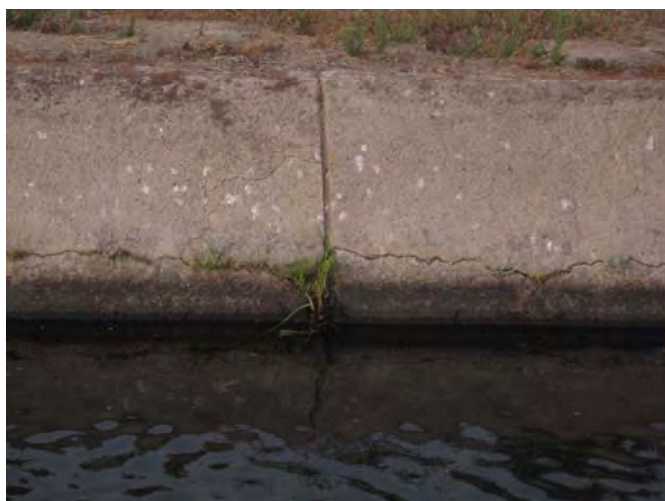
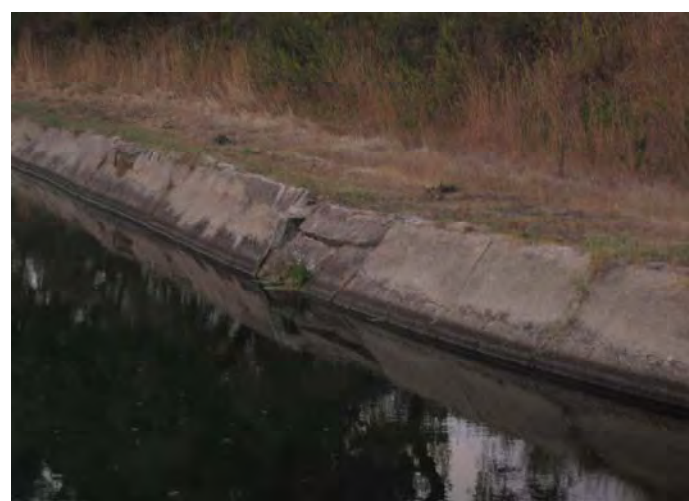
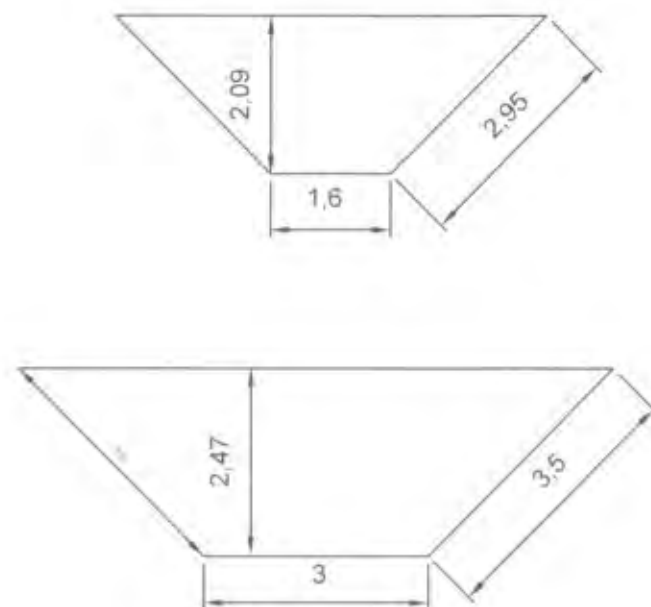
## RELATÓRIO DE INSPECÇÃO 14

401 Área a jusante da intervenção	2088 ha
402 Nº Beneficiários a jusante da intervenção	113
403 Designação dos blocos de rega a jusante	--
404 Ocupação cultural	Arroz
405 Sistema de rega	Gravidade
406 Percentagem regada	
500 ESTADO DE CONSERVAÇÃO DA OBRA	Verificado
501 Rasto	Apresenta algumas fissuras exteriores, observando-se situações em que a armadura não apresenta recobrimento. Verifica-se pontualmente a carbonatação do betão.
502 Espaldas/Paredes	Apresentam algumas fissuras exteriores, observando-se situações em que a armadura não apresenta recobrimento. Verifica-se pontualmente a

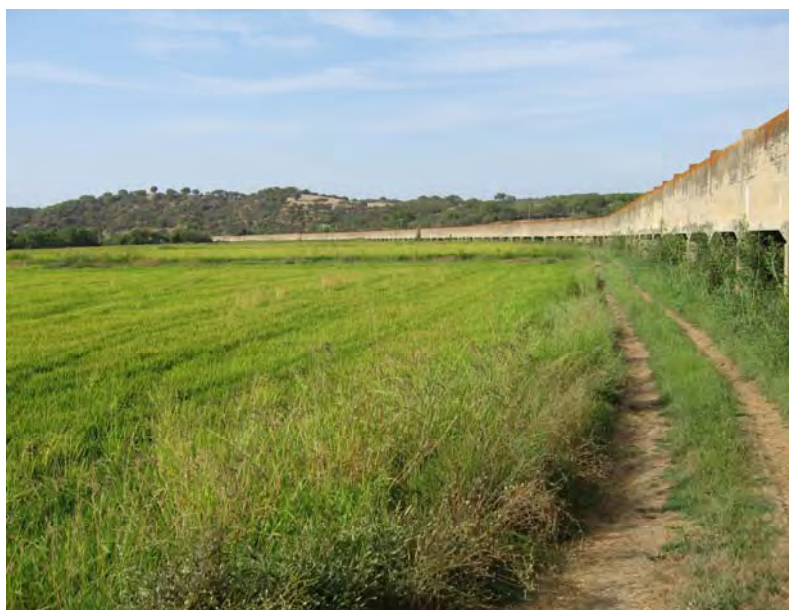
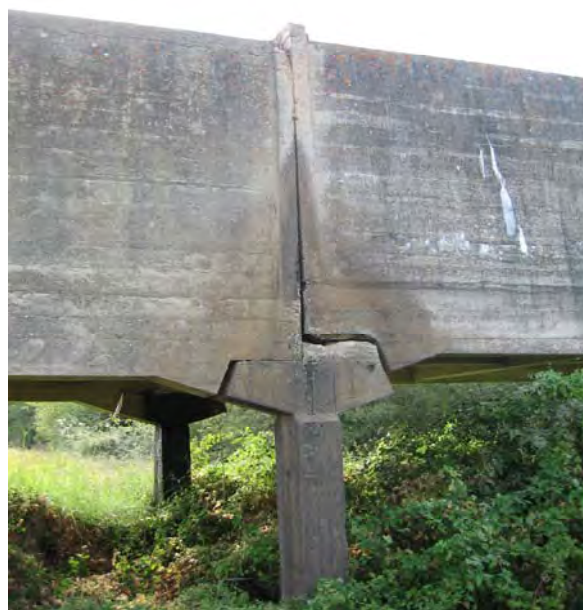
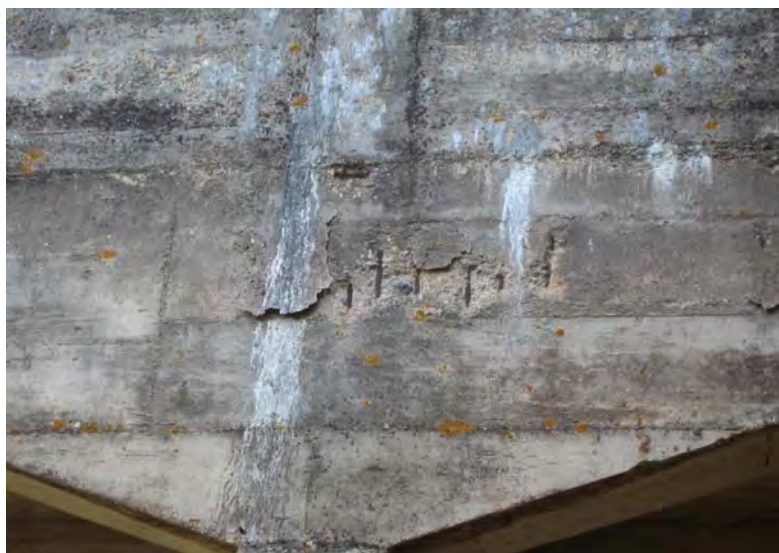
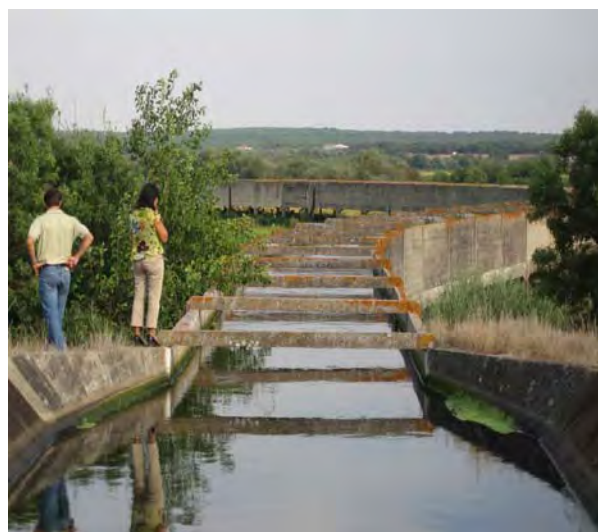
## **RELATÓRIO DE INSPECÇÃO 15**

401 Área a jusante da intervenção	1973 ha
402 Nº Beneficiários a jusante da intervenção	109
403 Designação dos blocos de rega a jusante	--
404 Ocupação cultural	Arroz
405 Sistema de rega	Gravidade
406 Percentagem regada	
500 ESTADO DE CONSERVAÇÃO DA OBRA	Verificado
501 Rasto	Esta estrutura da ponte canal desenvolve-se muito junto ao terreno, pelo que não foi possível observar a parte inferior da caleira. Não se verificam perdas de água. No tramo final de aproximadamente 5 metros, verifica-se pontualmente a carbonatação do betão
502 Espaldas/Paredes	Apresentam algumas fissuras exteriores, observando-se situações em que a

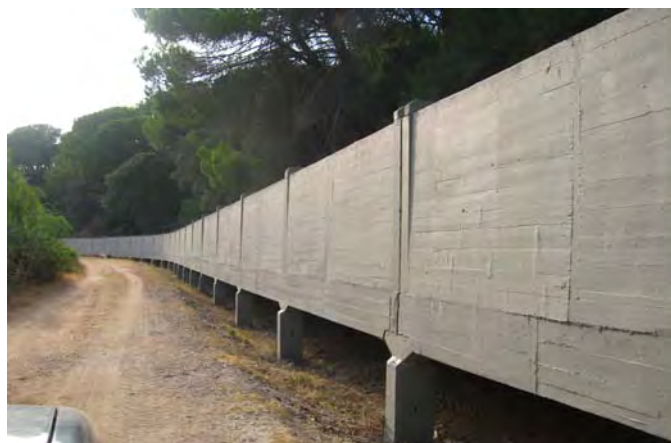
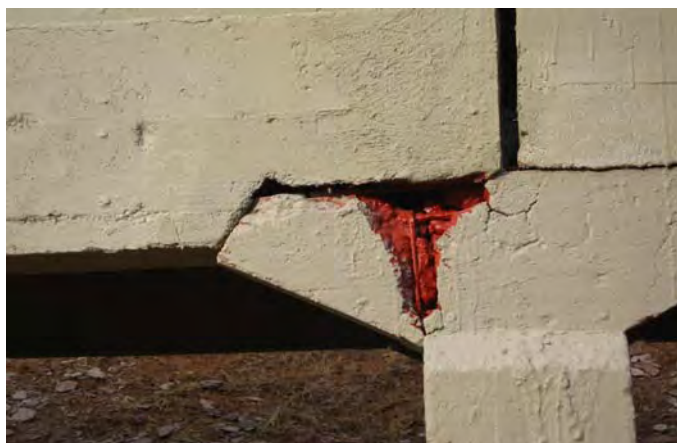
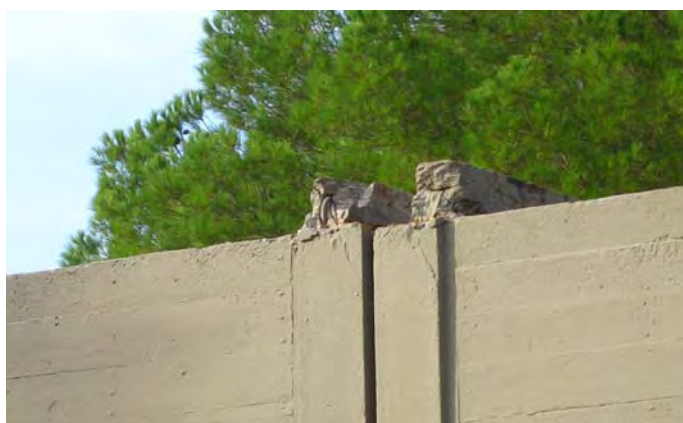
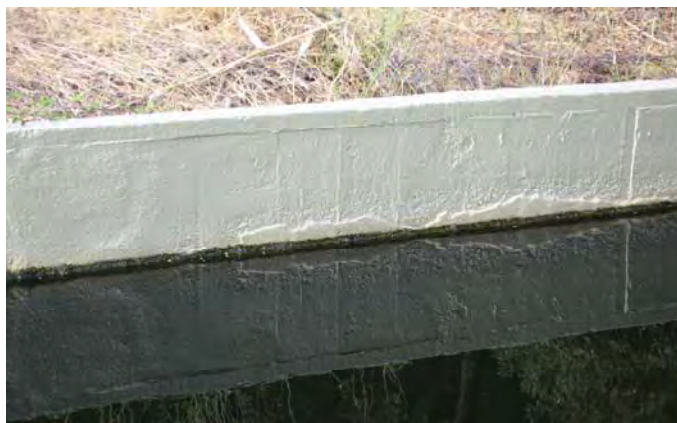
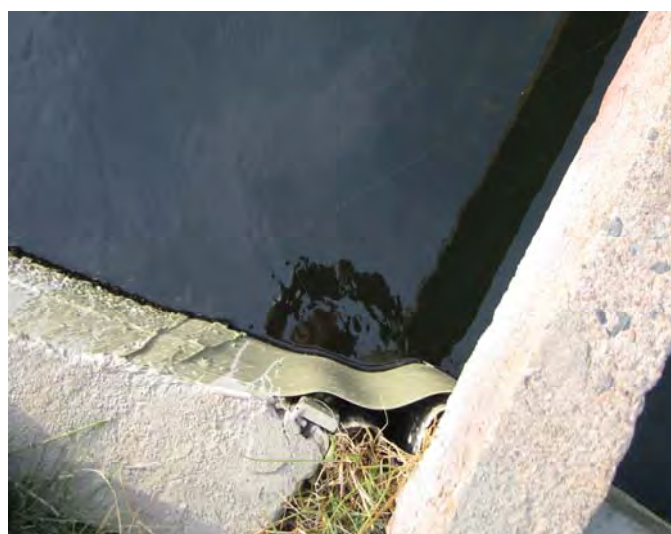
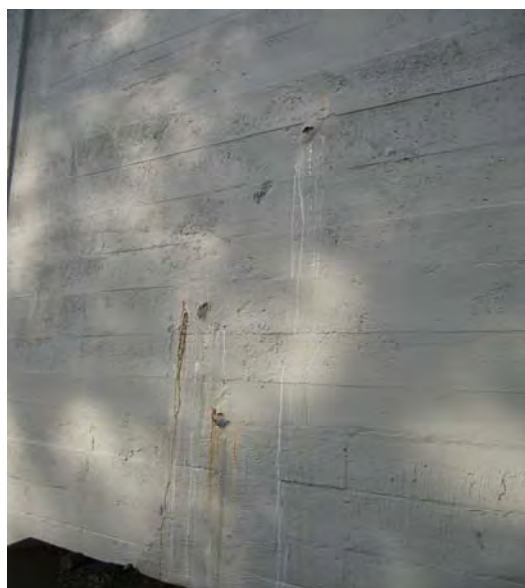
## RELATÓRIO DE INSPECÇÃO 17

400 INFRAESTRUTURAS E BLOCOS A JUSANTE DA OBRA	
401 Área a jusante da intervenção	1769 ha
402 Nº Beneficiários a jusante da intervenção	106
403 Designação dos blocos de rega a jusante	--
404 Ocupação cultural	Arroz
405 Sistema de rega	Gravidade
406 Percentagem regada	
500 ESTADO DE CONSERVAÇÃO DA OBRA	Verificado
501 Rasto	Apresenta muitas fissuras exteriores observando-se diversas situações em que a armadura não apresenta recobrimento.
502 Espaldas/Paredes	Apresentam muitas fissuras exteriores observando-se inúmeras situações em que a armadura não apresenta recobrimento. Verificam-se diversas zonas com carbonatação do betão. Dois dos tramos da caleira, entre juntas, apresentam-se

801 Estimativa orçamental		78.544,00 €
802 Prazo de execução/periodo de execução		De Outubro a Abril
900 AVALIAÇÃO SOBRE ESTADO CONSERVAÇÃO E FUNCIONAMENTO		Condicionado. A estrutura apresenta necessidade de grandes intervenções pelo estado de conservação ser deficiente
1000 AVALIAÇÃO SOBRE A INTERVENÇÃO PROPOSTA PELA ASSOCIAÇÃO BENEF		A intervenção proposta pela Associação visa reabilitar integralmente a ponte canal. De forma a não acentuar o estado de degradação da estrutura, a intervenção deverá ocorrer logo que possível e sobre a totalidade da obra.
1300 ENQUADRAMENTO NA ACÇÃO 1 6 3 REABILITAÇÃO		Sim
1100 OBSERVAÇÕES GERAIS		O AH é constituído por 6171 ha e por 3443 ha de sapais. Metade da área beneficiada é abastecida por vale de Gaio e a outra metade por Pego do Altar.
1200 CLASSIFICAÇÃO DA URGÊNCIA DA INTERVENÇÃO		e - prioridade elevada - Está posta em causa a continuidade da distribuição de água por a estrutura se encontrar em risco de colapsar

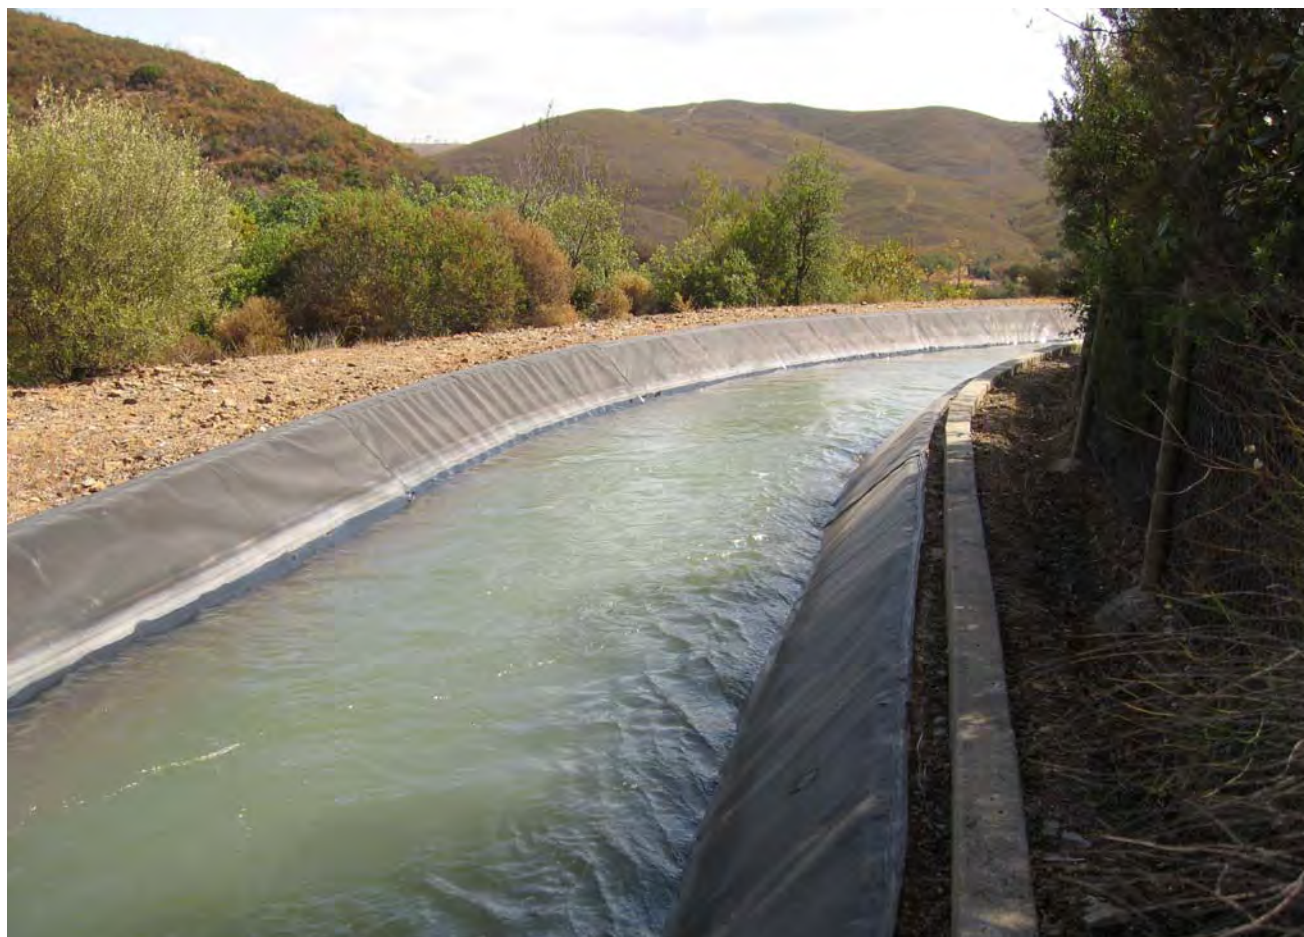
## RELATÓRIO DE INSPECÇÃO 21

da Associação em que vão sendo colmatadas as fissuras, substituídas espaldas e aplicados rebocos de impermeabilização. O canal encontra-se sujeito a situações de sub-pressões motivadas pela drenagem inexistente, apesar de já terem sido construídas algumas estruturas de entrada de água para o canal. Ocorrem situações de deslizamento de taludes que têm vindo a afectar o estado de conservação.
506 Equipamentos	Não aplicável
507 Apoios (Fundações e pilares)	O troço foi objecto de reabilitação tendo sido colmatadas juntas e fissuras, verificando-se que quase toda a estrutura do canal está rebocada. As situações mais gravosas de colapso, obrigam a intervenções significativas pelo que não foram reparadas.
600 ESTADO DE FUNCIONAMENTO GERAL DA OBRA	O canal apresenta funcionamento regular apesar de existirem situações pontuais em que as espaldas e fundos se encontram colapsados provocando estreitamentos da secção corrente.

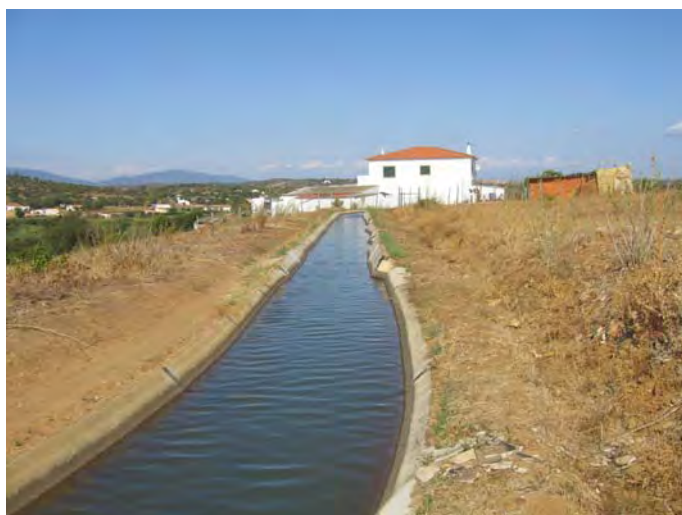
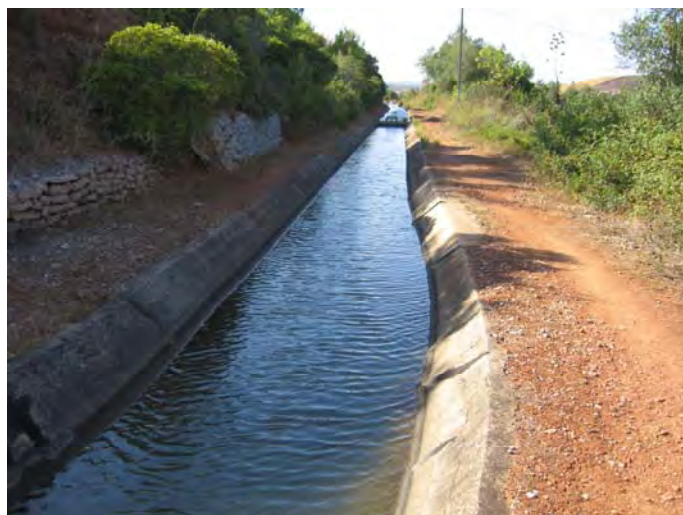
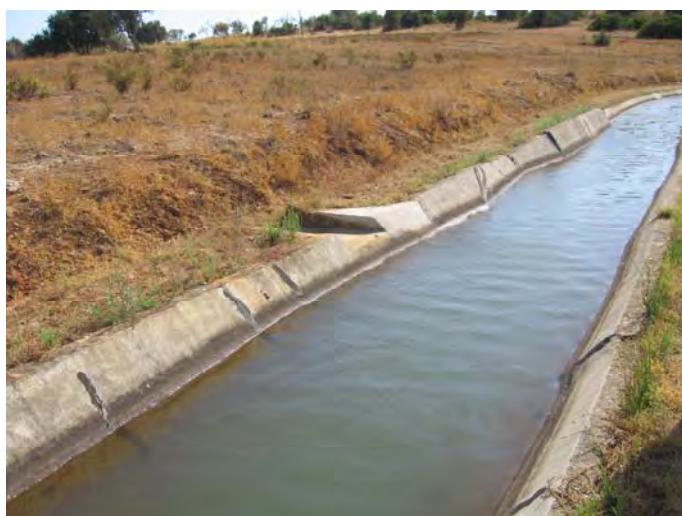
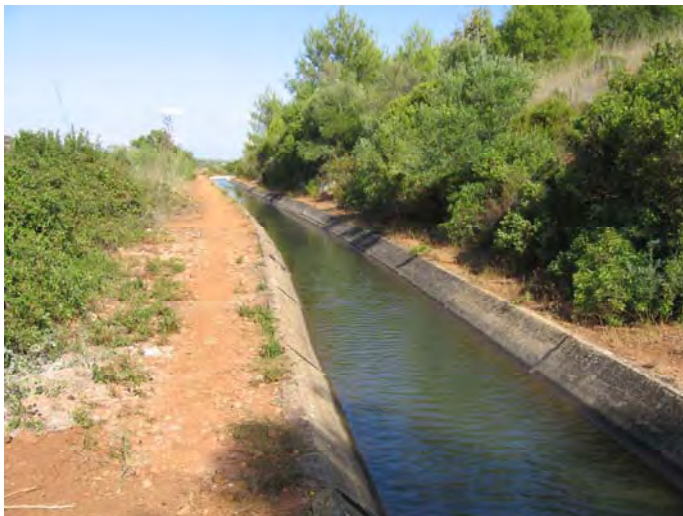
## RELATÓRIO DE INSPECÇÃO 22 DISTRIBUIDOR DE VALE DA LAMA

900 AVALIAÇÃO SOBRE ESTADO CONSERVAÇÃO E FUNCIONAMENTO	Condicionado. A estrutura apresenta necessidade de grandes intervenções pelo estado de conservação ser deficiente e a caleira se encontrar em ruína, contudo ainda não se verificam limitações ao seu funcionamento.
1000 AVALIAÇÃO SOBRE A INTERVENÇÃO PROPOSTA PELA ASSOCIAÇÃO BENEF	Dado a antiguidade da obra, ao estado muito danificado das caleiras, à dificuldade de reparação das mesmas e ao facto de que o colapso destas condicionar o abastecimento de água de todo o canal é prioritário que a intervenção seja realizada.
1300 ENQUADRAMENTO NA ACÇÃO 1 6 3 REABILITAÇÃO	Sim
1100 OBSERVAÇÕES GERAIS	
1200 CLASSIFICAÇÃO DA URGÊNCIA DA INTERVENÇÃO	e - prioridade elevada - Está posta em causa a continuidade da distribuição de água por a estrutura se encontrar em risco de colapsar
1400 TÉCNICOS RESPONSÁVEIS PELAS VISTORIAS:	Filomena Esteves, António Santos

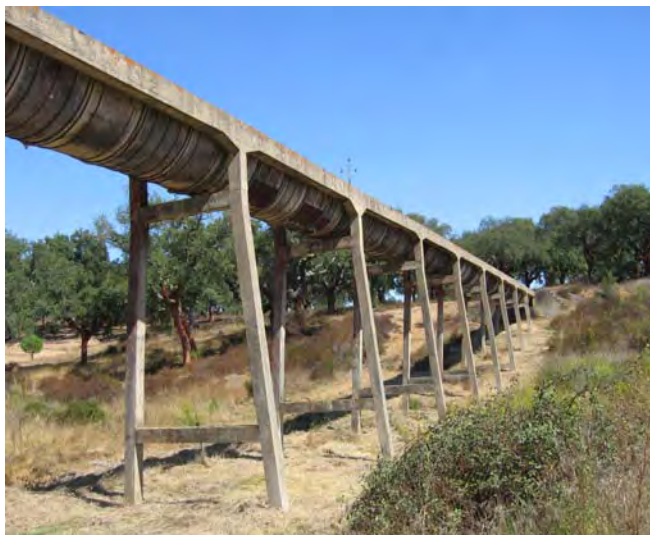
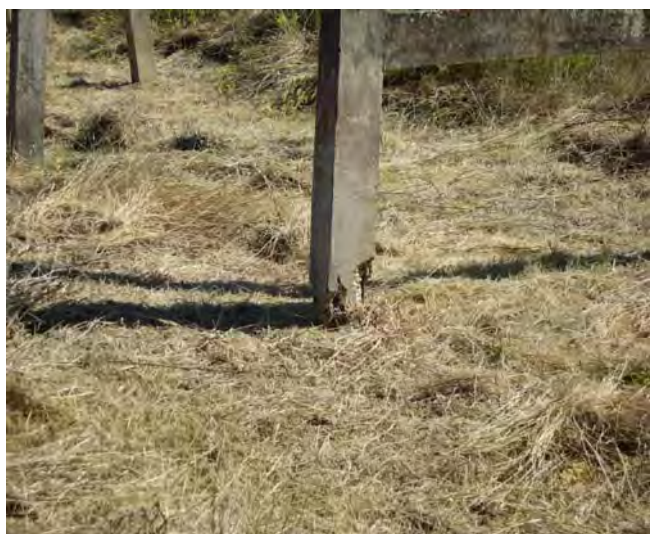
## RELATÓRIO DE INSPECÇÃO - 23

505 Estruturas de betão	Conservação susceptível de melhoria. Os pilares apresentam-se pontualmente com a armadura a descoberto. Nas vigas essa situação verifica-se com maior frequência. A caleira encontra-se em ruína.
506 Equipamentos	Não aplicável
507 Apoios (Fundações e pilares)	Os pilares apresentam algumas situações em que a armadura se encontra a descoberto
600 ESTADO DE FUNCIONAMENTO GERAL DA OBRA	A ponte apresenta funcionamento deficiente face às inúmeras perdas de água apresentadas pela caleira
700 REABILITAÇÕES JÁ EFECTUADAS EM QCAs ANTERIORES	Não foi objecto de reabilitação em QCAs anteriores
800 REABILITAÇÃO REQUERIDA PELA ASSOCIAÇÃO DE BENEFICIÁRIOS	Substituição por um sifão invertido em tubagem. À data o projecto de reabilitação ainda não foi elaborado
801 Estimativa orçamental	300.000,00 €
802 Prazo de execução/periodo de execução	De Outubro a Abril
900 AVALIAÇÃO SOBRE ESTADO CONSERVAÇÃO E FUNCIONAMENTO	Condicionado. A estrutura apresenta necessidade de grandes intervenções pelo estado de conservação ser deficiente e a caleira se encontrar em ruína, contudo ainda não se verificam limitações ao seu funcionamento.

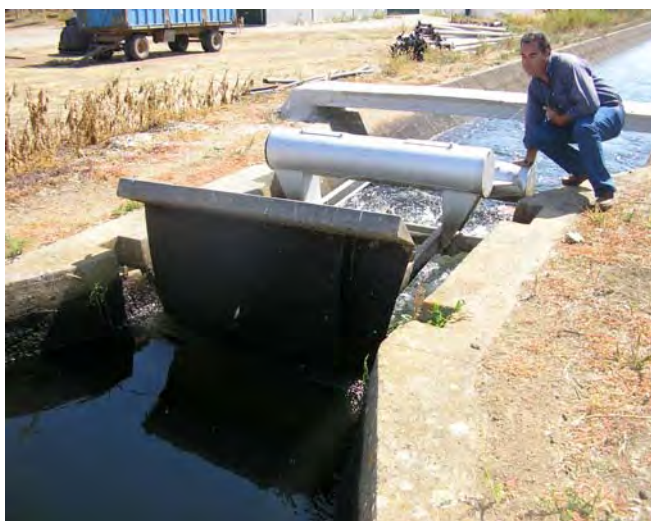
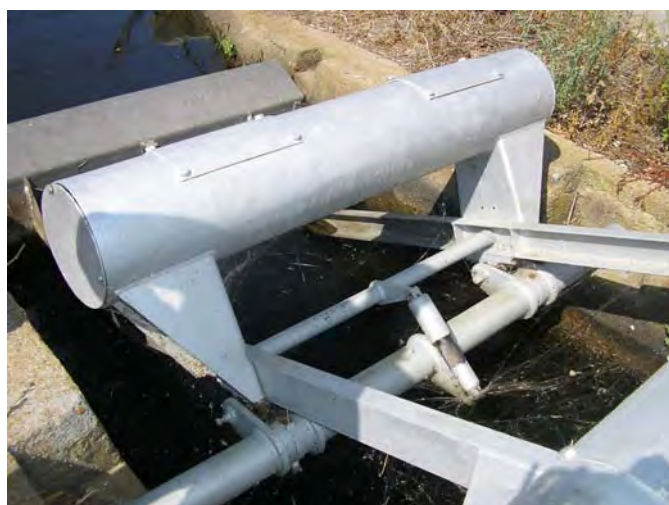
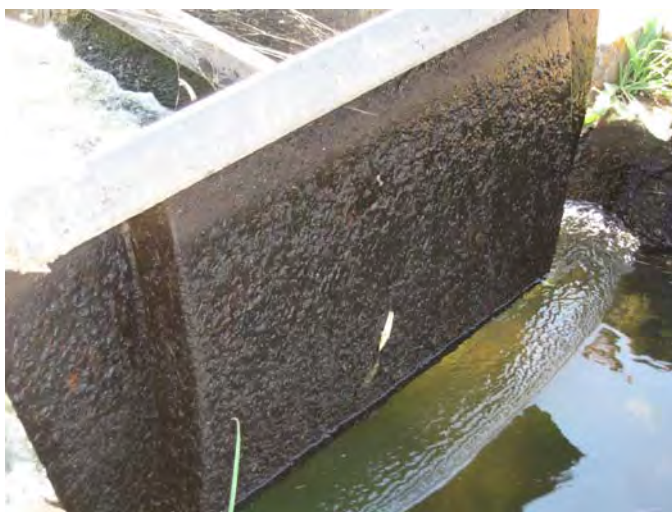
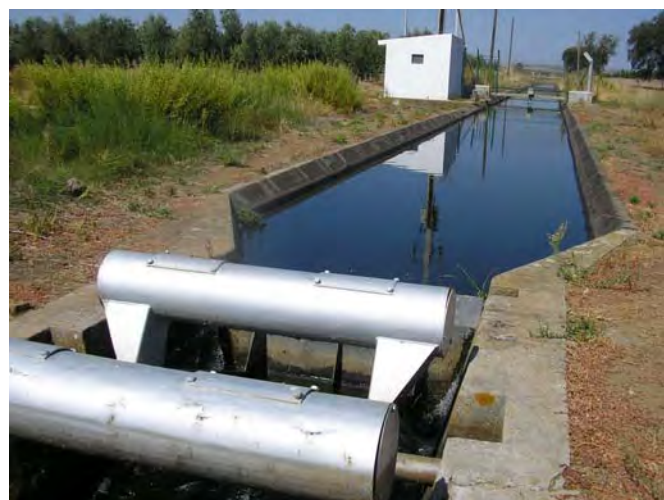
### CANAL CONDUTOR GERAL E CANAL CAMPO MAIOR Grandes Comportas

505 Estruturas de betão	Não aplicável
506 Equipamentos	Verificam-se perdas de água entre o tabuleiro e a sede de funcionamento. Os amortecedores não retêm o óleo. A camda de protecção das peças metálicas é melhorável
507 Apoios (Fundações e pilares)	Não aplicável
600 ESTADO DE FUNCIONAMENTO GERAL DA OBRA	As comportas funcionam regularmente. A vedação deficiente dificulta a regulação de caudais nos canais
700 REABILITAÇÕES JÁ EFECTUADAS EM QCAs ANTERIORES	Não foi objecto de reabilitação em QCAs anteriores
800 REABILITAÇÃO REQUERIDA PELA ASSOCIAÇÃO DE BENEFICIÁRIOS	Decapagem, metalização e pintura das peças metálicas, substituição dos amortecedores, reparação das chumaceiras e afinação e recondicionamento das peças fixas
801 Estimativa orçamental	52.000,00 €
802 Prazo de execução/periodo de execução	De Outubro a Abril
900 AVALIAÇÃO SOBRE ESTADO CONSERVAÇÃO E FUNCIONAMENTO	Não condicionado. O estado de conservação e funcionamento da estrutura não condiciona a distribuição de água para rega, dificultando no entanto a modelação dos caudais a regular

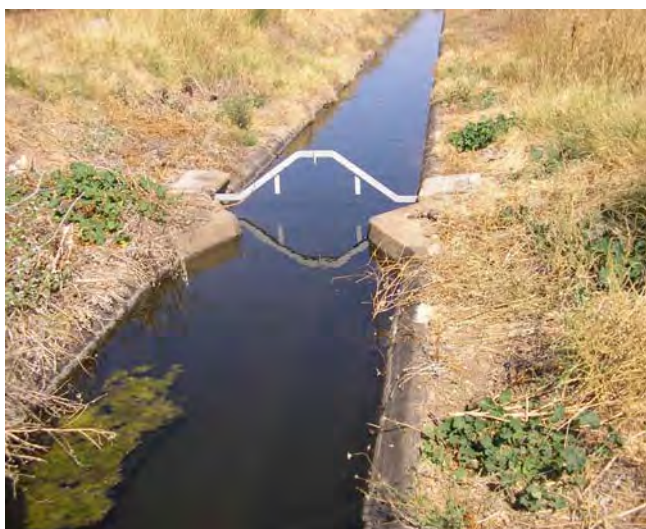
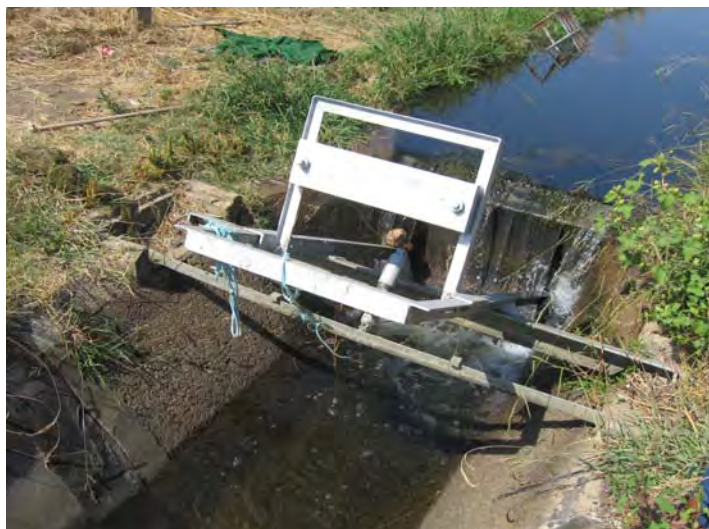
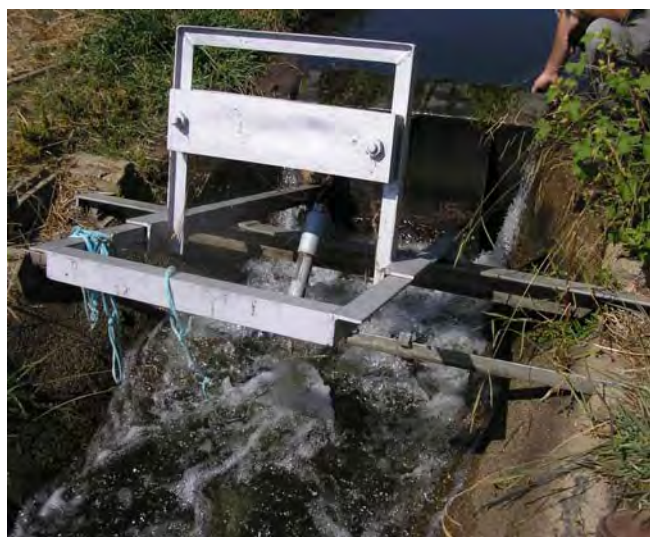
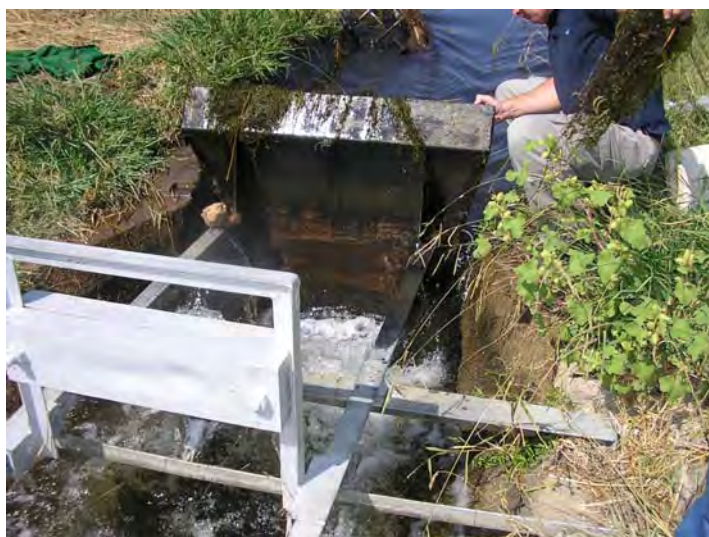
**DISTRIBUIDORES DE - CAMPO MAIOR - GODINHA – ALMADRAGUEIRA**

506 Equipamentos	Não aplicável
507 Apoios (Fundações e pilares)	Os pilares que suportam as caleiras estão em mau estado
600 ESTADO DE FUNCIONAMENTO GERAL DA OBRA	As regadeiras apresentam fugas de água significativas e baixas velocidades de escoamento que impedem que a água chegue em quantidade suficiente à extremidade das regadeiras
700 REABILITAÇÕES JÁ EFECTUADAS EM QCAs ANTERIORES	Não foi objecto de reabilitação em QCAs anteriores
800 REABILITAÇÃO REQUERIDA PELA ASSOCIAÇÃO DE BENEFICIÁRIOS	Substituição das regadeiras por condutas enterradas em PVC com diâmetros entre os 300 mm e 3" e equipadas com um total de 46 hidrantes, de acordo com as necessidades de rega
801 Estimativa orçamental	353.786,00 €
802 Prazo de execução/periodo de execução	De Outubro a Abril
900 AVALIAÇÃO SOBRE ESTADO CONSERVAÇÃO E FUNCIONAMENTO	Condicionado. A estrutura apresenta necessidade de grandes intervenções pelo estado de conservação ser deficiente, comprometendo o fornecimento do serviço de distribuição de água para rega

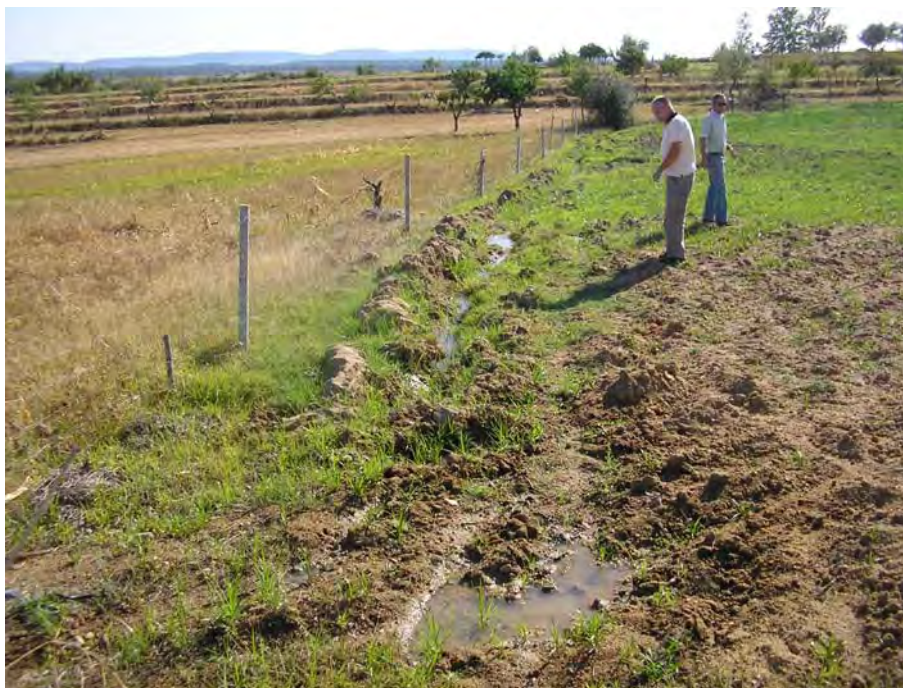
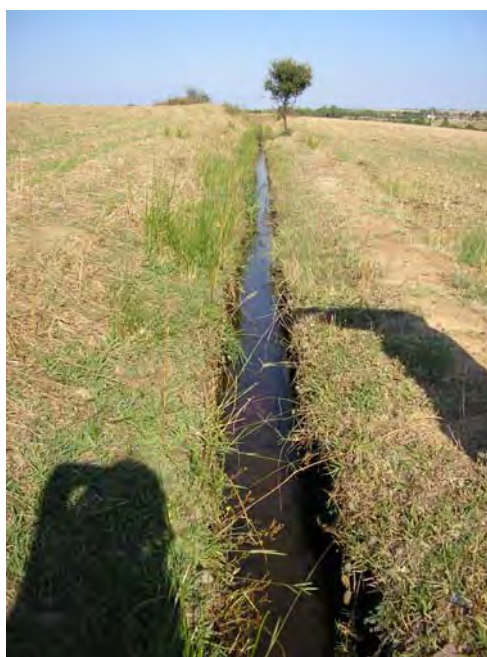
### REGADEIRA 23 DO DISTRIBUIDOR 18

506 Equipamentos	Não aplicável
507 Apoios (Fundações e pilares)	Não aplicável
600 ESTADO DE FUNCIONAMENTO GERAL DA OBRA	A regadeira apresenta fugas de água significativas e baixas velocidades de escoamento que impedem que a água chegue em quantidade suficiente à extremidade da regadeira
700 REABILITAÇÕES JÁ EFECTUADAS EM QCAs ANTERIORES	Não foi objecto de reabilitação em QCAs anteriores
800 REABILITAÇÃO REQUERIDA PELA ASSOCIAÇÃO DE BENEFICIÁRIOS	Substituição da regadeira por tubagem enterrada de PVC com diâmetros de 630 mm a 250, equipada com 7 hidrantes, de acordo com as necessidades de rega
801 Estimativa orçamental	677.297,00 €
802 Prazo de execução/periodo de execução	De Outubro a Abril
900 AVALIAÇÃO SOBRE ESTADO CONSERVAÇÃO E FUNCIONAMENTO	Condicional. A estrutura apresenta necessidade de grandes intervenções pelo estado de conservação ser deficiente, comprometendo o fornecimento do serviço de distribuição de água para rega

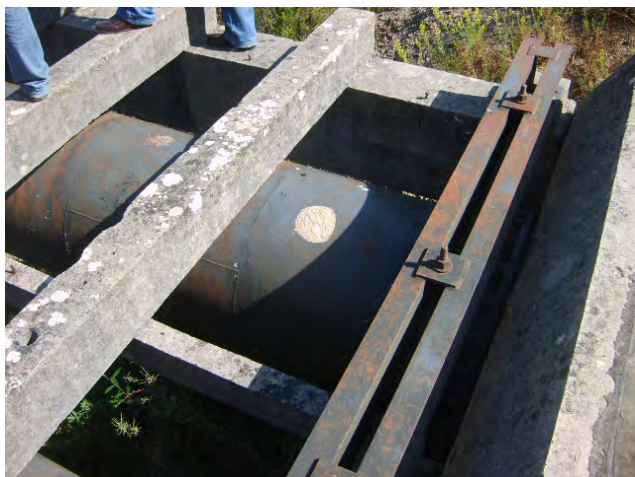
Remendo com argamassa (1)
