DGADR  
Direcção-Geral  
de Agricultura e  
Desenvolvimento Rural

REABILITAÇÃO DE  
INFRA-ESTRUTURAS  
HIDROAGRÍCOLAS

URGÊNCIA DA INTERVENÇÃO

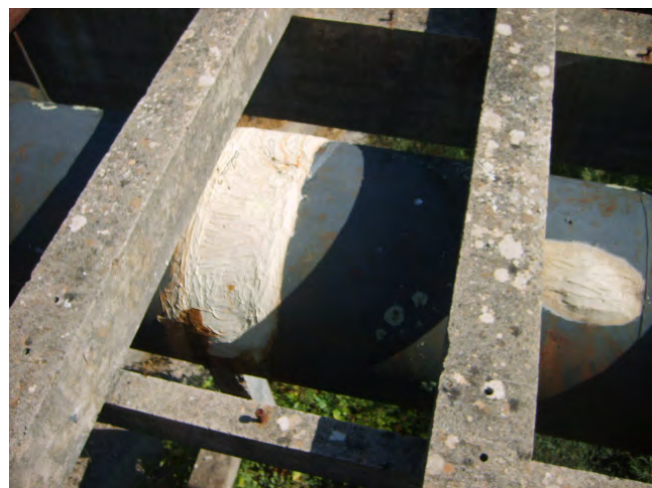
Remendo com argamassa (2)

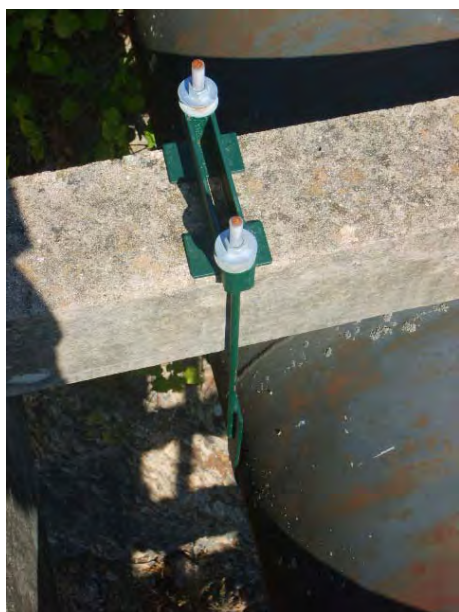
Aspecto da suspensão dos tubos (1)

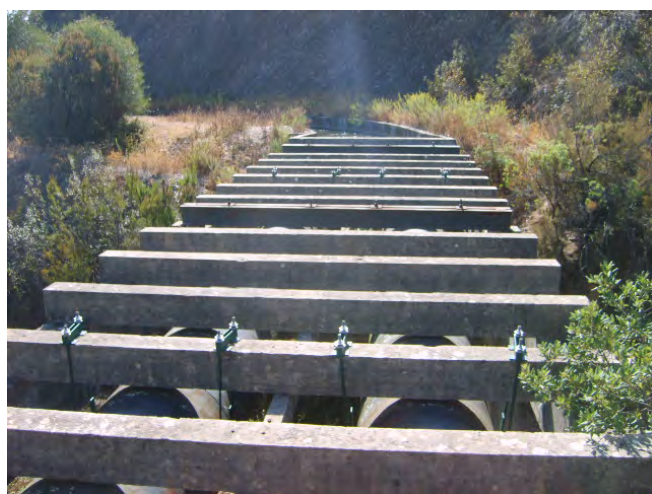
Aspecto da suspensão dos tubos (2)

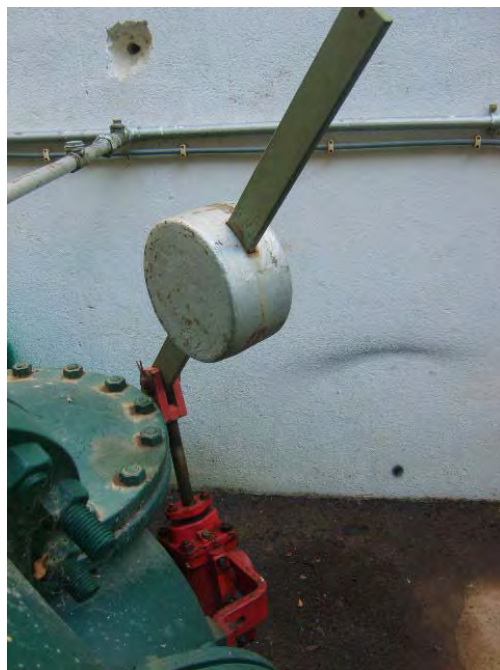
Estado das válvulas de retenção

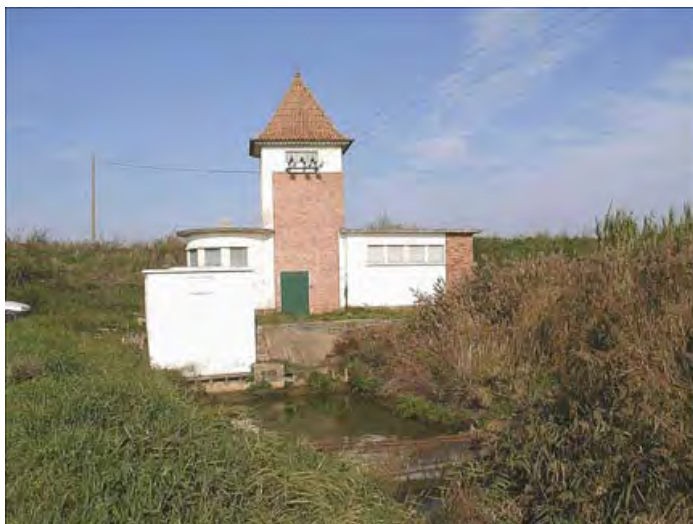
Estação Elevatória das Salgadas - aspecto geral e tanque de recepção da vala da Boiça

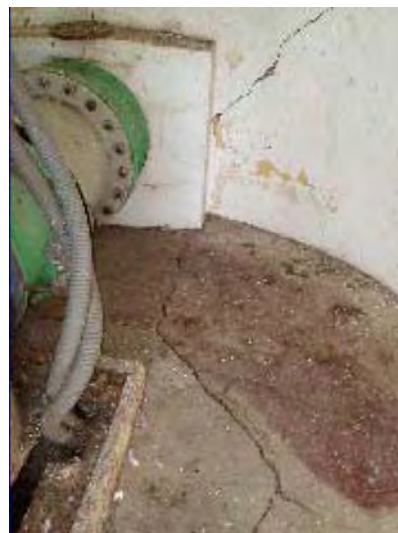
Estação Elevatória das Salgadas - instabilidade nas fundações e problemas na amarração do circuito hidráulico

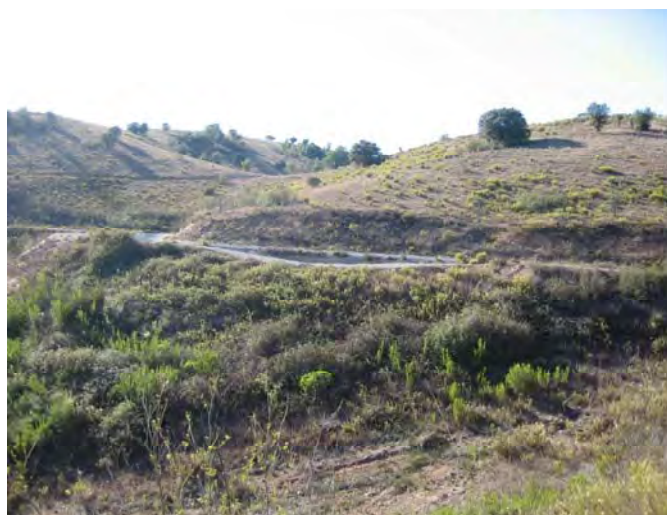
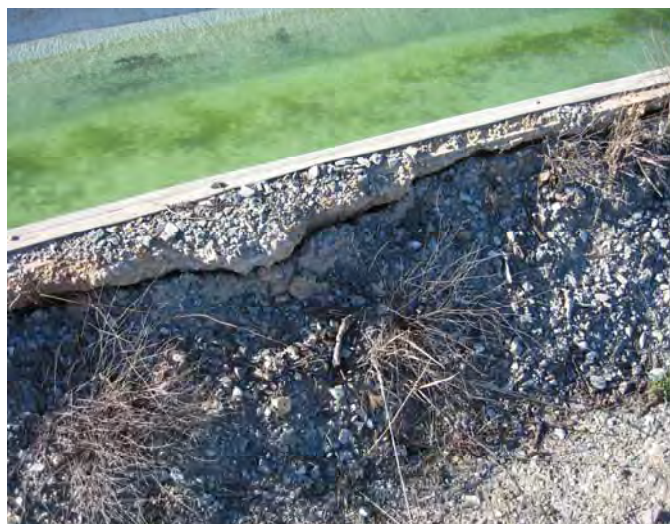
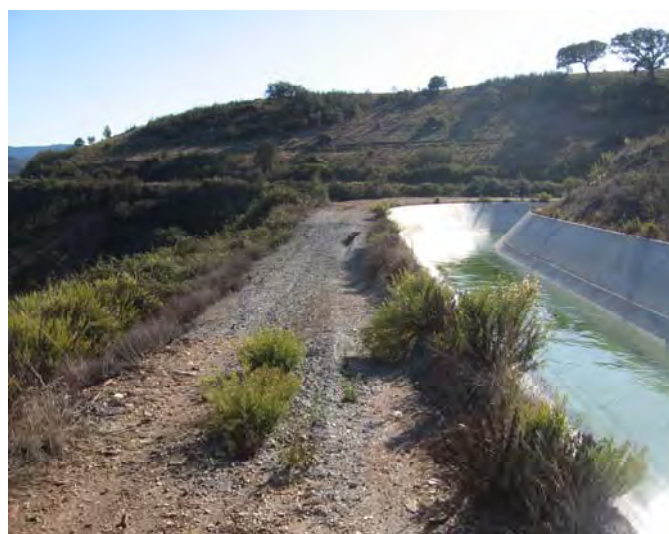
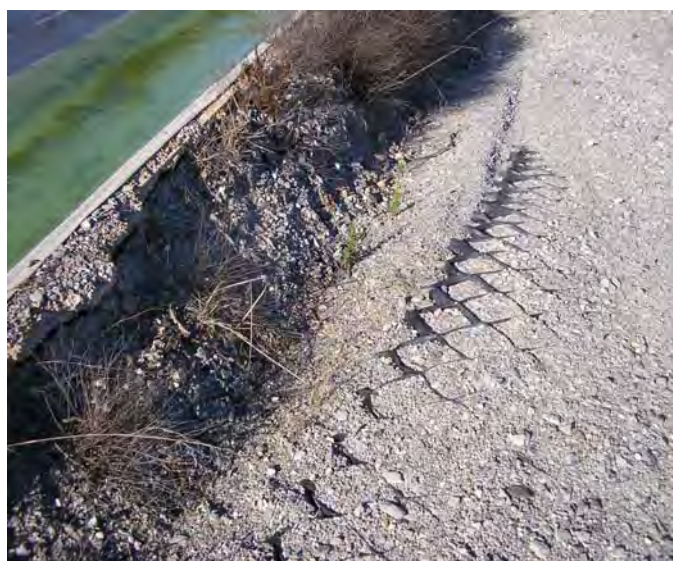
### Troço 3 (Pk 10+428)

505 Estruturas de betão	Não aplicável
506 Equipamentos	Obsoletos na rede de rega e com elevado desgaste na EE
507 Apoios (Fundações e pilares)	Não aplicável
600 ESTADO DE FUNCIONAMENTO GERAL DA OBRA	Muito deficiente com rupturas frequentes
700 REABILITAÇÕES JÁ EFECTUADAS EM QCA's ANTERIORES	Não
800 REABILITAÇÃO REQUERIDA PELA ASSOCIAÇÃO DE BENEFICIÁRIOS	Substituição da rede secundária de rega existente por uma rede de condutas em BAA e Pead
801 Estimativa orçamental	9.585.000,00 €
802 Prazo de execução/periodo de execução	18 meses (set 2010 a fev de 2012)
900 AVALIAÇÃO SOBRE ESTADO CONSERVAÇÃO E FUNCIONAMENTO	Condicional. O funcionamento da rede de rega encontra-se condicionado pelos rebentamentos frequentes e pelo funcionamento deficiente da EE
1000 AVALIAÇÃO SOBRE A INTERVENÇÃO PROPOSTA PELA ASSOCIAÇÃO BENEF	A intervenção visa garantir o funcionamento sem falhas e a melhorar a distribuição das pressões e dos caudais e a simplificar a gestão

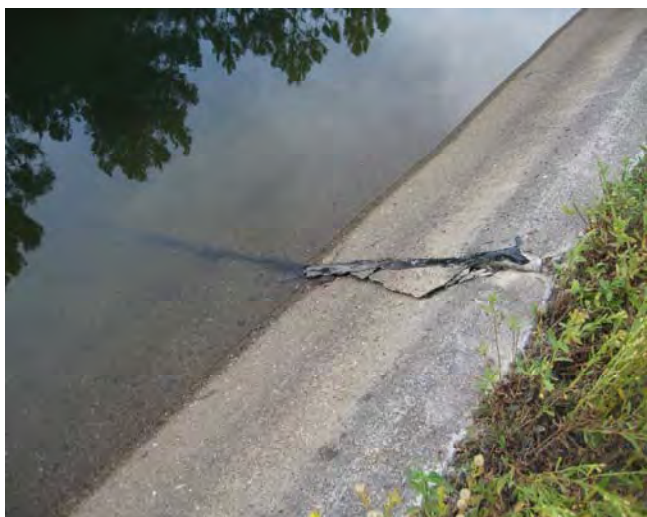
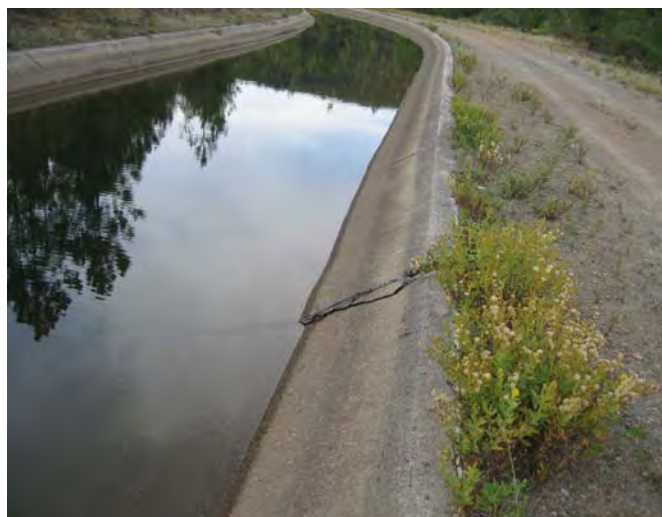
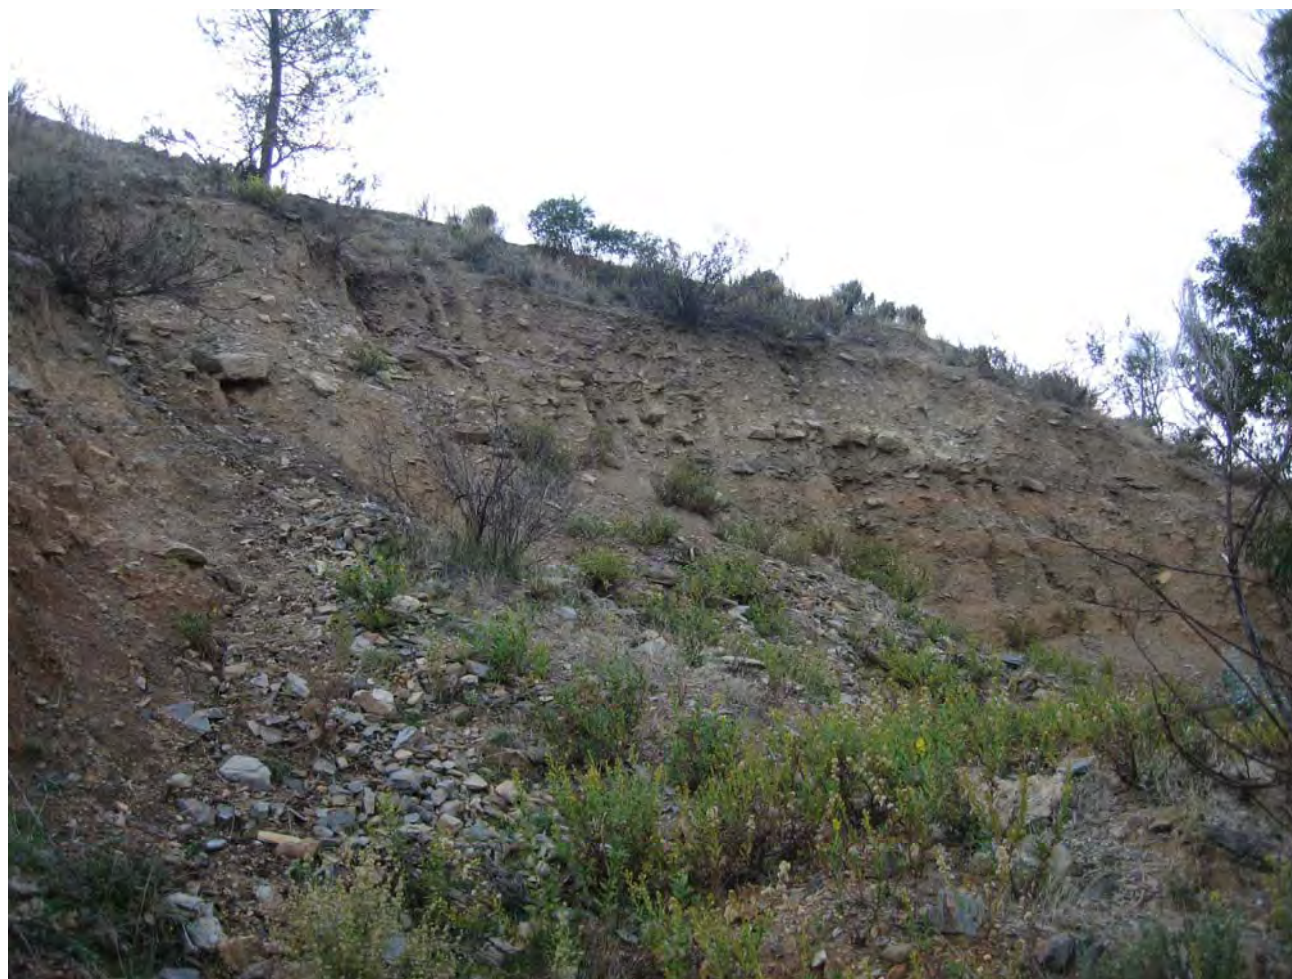
### CANAL DA MEIMOA

503 Juntas	Mau estado de conservação
504 Tubagem	Mau estado de conservação
505 Estruturas de betão	Mau estado de conservação
506 Equipamentos	Mau estado de conservação
507 Apoios (Fundações e pilares)	Mau estado de conservação
600 ESTADO DE FUNCIONAMENTO GERAL DA OBRA	Integralmente inoperacional devido às estruturas de transporte e de retenção da água apresentarem acentuado estado de degradação bem como ao crescimento urbano desregrado da freguesia do Prado e à construção da variante à EN 205 (Braga - Barcelos), que criaram uma barreira física que não permite e inviabiliza a rega do bloco de Cabanelas.
700 REABILITAÇÕES JÁ EFECTUADAS EM QCAs ANTERIORES	Não foi objecto de reabilitação em QCAs anteriores
800 REABILITAÇÃO REQUERIDA PELA ASSOCIAÇÃO DE BENEFICIÁRIOS	Face às características da rede actual e ao desenvolvimento urbano, a reabilitação nos mesmos moldes encontra-se impossibilitada já que implicaria a reconstrução de muitos quilómetros de canais, e requereria sempre a utilização de estações elevatórias para transpor algumas zonas devido à impossibilidade de manter o mesmo traçado. Desta forma pretende-se a criação de uma nova origem de água, no rio Cávado, junto da área a beneficiar, evitando-se os actuais canais e reduzindo-se assim os custos de construção e reabilitação bem como a redução da área beneficiada, sendo candidatados nesta fase o Bloco de Cabanelas com 345 ha. A rede de rega passará assim a funcionar em pressão.

801 Estimativa orçamental	6.180.595,00 €
802 Prazo de execução/periodo de execução	29 meses
900 AVALIAÇÃO SOBRE ESTADO CONSERVAÇÃO E FUNCIONAMENTO	Grande parte das estruturas de transporte e de retenção da água apresentam acentuado estado de degradação encontrando-se o funcionamento impossibilitado pelas razões já apontadas.
1000 AVALIAÇÃO SOBRE A INTERVENÇÃO PROPOSTA PELA ASSOCIAÇÃO BENEF	A intervenção proposta é a mais adequada para assegurar a viabilidade do perímetro de rega. A sua não execução inviabiliza a exploração e a sobrevivência da agricultura de regadio, bem como da entidade gestora.
1300 ENQUADRAMENTO NA ACÇÃO 1 6 3 REABILITAÇÃO	Sim
1100 OBSERVAÇÕES GERAIS	Aos 345 ha a beneficiar, corresponde uma EE e uma rede secundária com 20,8 km de extensão com diâmetros compreendidos entre DN 125 e DN 600 com um caudal à cabeça de 0,5m <sup>3</sup> /s
1200 CLASSIFICAÇÃO DA URGÊNCIA DA INTERVENÇÃO	f - prioridade máxima - Está posta em causa a continuidade da distribuição de água de imediato por a estrutura se encontrar colapsada

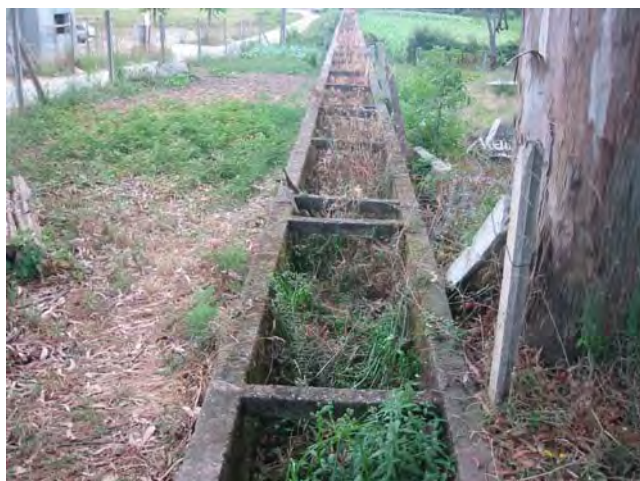
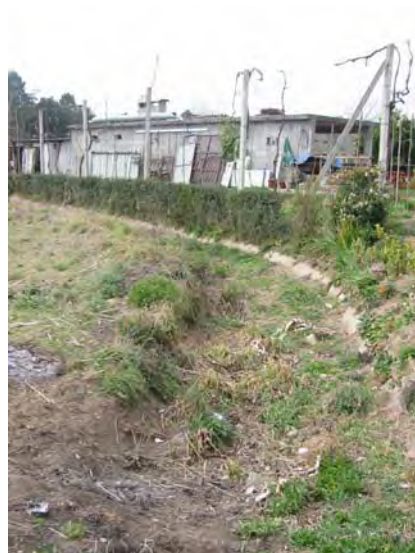
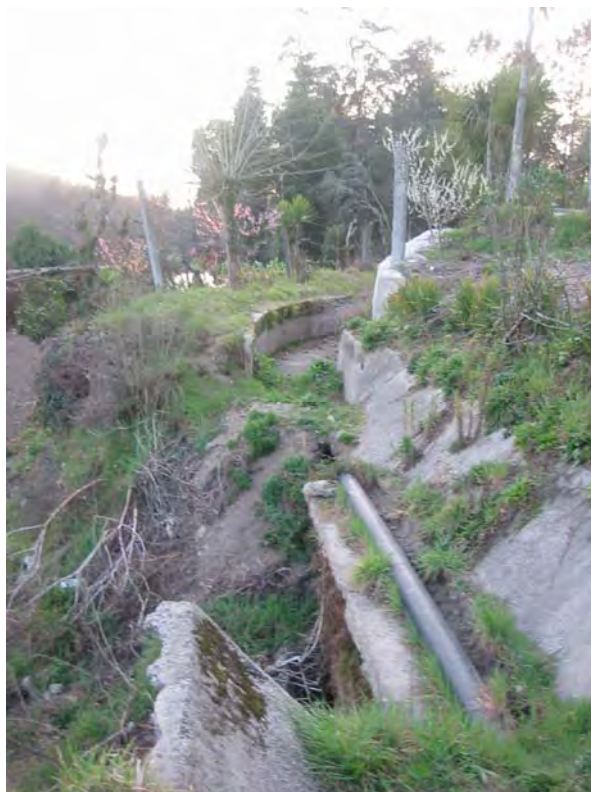
## RELATÓRIO DE INSPECÇÃO 44

504 Tubagem	Não aplicável
505 Estruturas de betão	Ponte Canal sobre o rio Negro e Estrutura Terminal de descarga no rio Lis muito degradadas e inoperacionais
506 Equipamentos	Não aplicável
507 Apoios (Fundações e pilares)	Não aplicável
600 ESTADO DE FUNCIONAMENTO GERAL DA OBRA	Encontra-se desactivado há pelo menos 2 décadas, verificando-se: a) ligações irregulares das linhas de água exteriores a valas da área beneficiada, com sobrecarga do funcionamento das redes de drenagem e respectivas estações elevatórias (EE Boco e Miguel); b) diversas interrupções do colector devido à impossibilidade de manutenção com meios mecânicos c) falta de estabilidade dos taludes nos troços em que cruza terrenos arenosos; d) falta de estanquidade da ponte-canal sobre o rio Negro e obstrução da estrutura terminal de entrega no rio Lis; e) alagamento prolongado de áreas do AHVL que deviam ser defendidas de caudais exteriores limitando o período para a sua exploração e condicionamento geral dos blocos II (rede baixa) e IIs devido ao mau funcionamento das redes de drenagem.

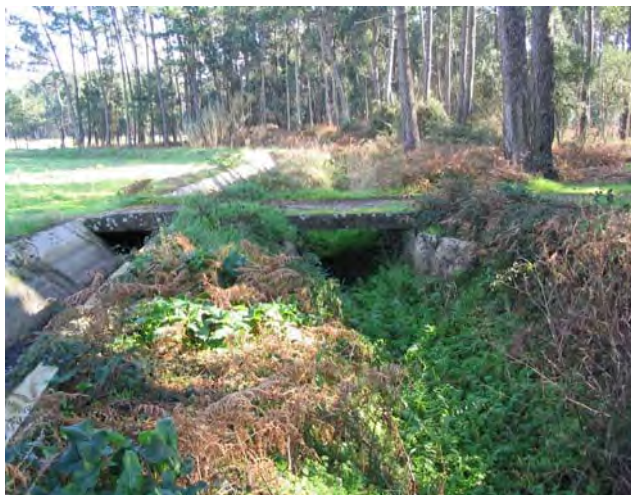
Colector Guarda-Mato de Fora - acompanhado na margem interior pelo canal IV e no exterior por pinhal

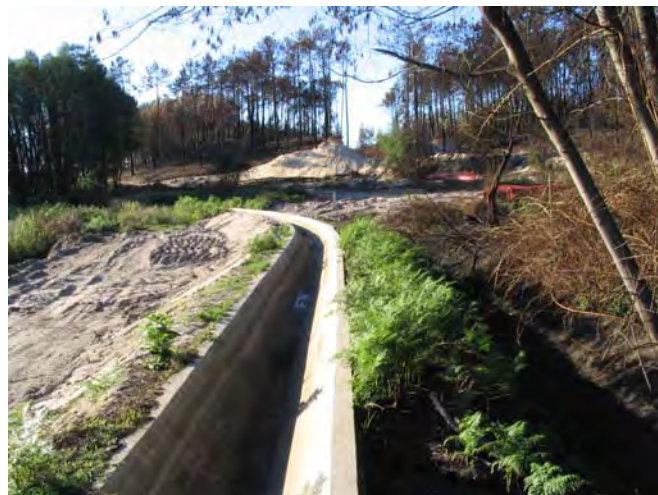
Colector Guarda-Mato de Fora - falta de acesso e instabilidade do talude exterior em solos muito arenosos

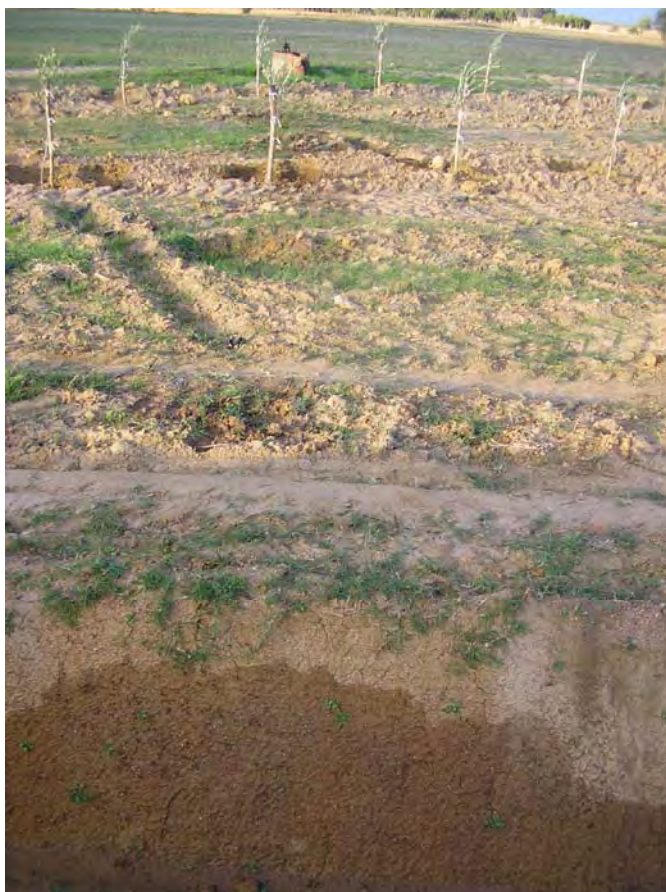
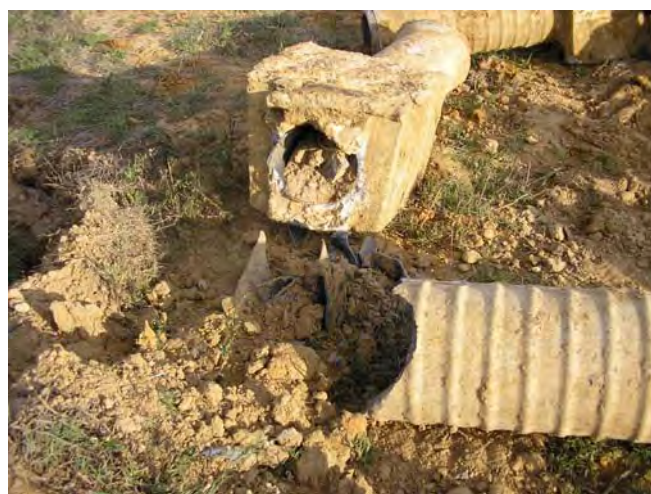
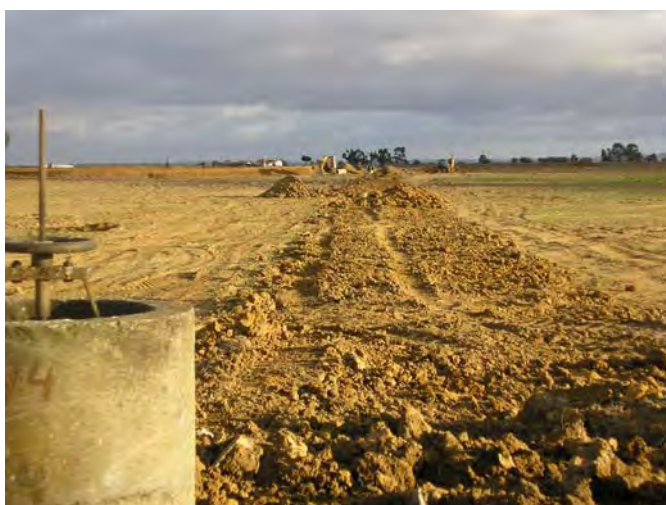
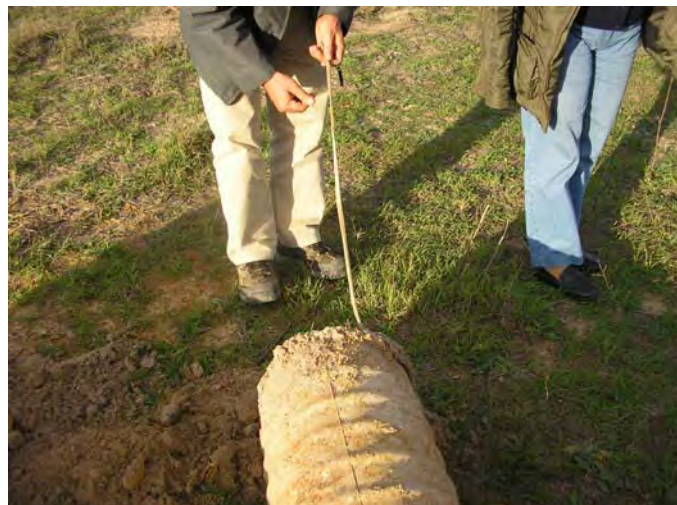
### BLOCO DE FORTES

405 Sistema de rega	Gravidade
406 Percentagem regada	
500 ESTADO DE CONSERVAÇÃO DA OBRA	Verificado
501 Rasto	Apresenta algumas fissuras exteriores, observando-se situações em que a armadura não apresenta recobrimento. Verifica-se pontualmente a carbonatação do betão.
502 Espaldas/Paredes	Apresentam algumas fissuras exteriores, observando-se situações em que a armadura não apresenta recobrimento. Verifica-se pontualmente a carbonatação do betão.
503 Juntas	Degradadas, com fissuradas ou esmagadas, algumas perdas de água

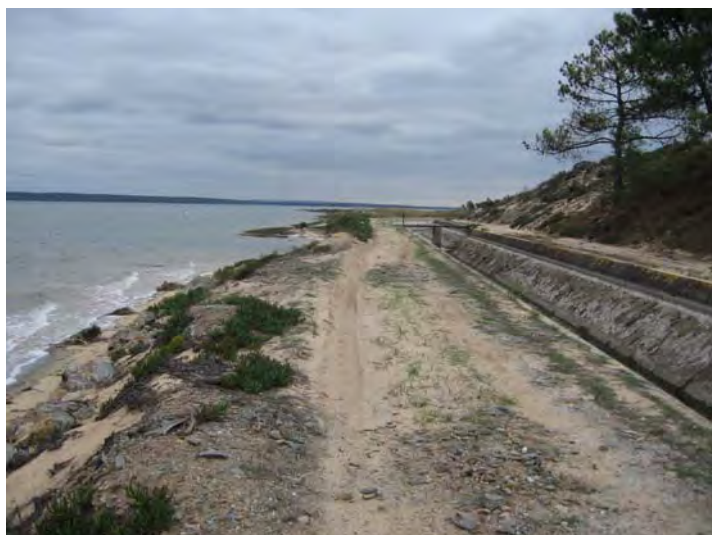
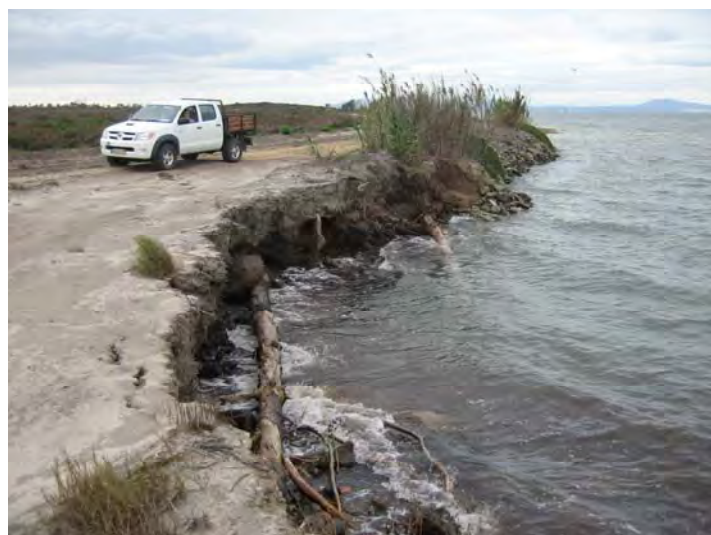
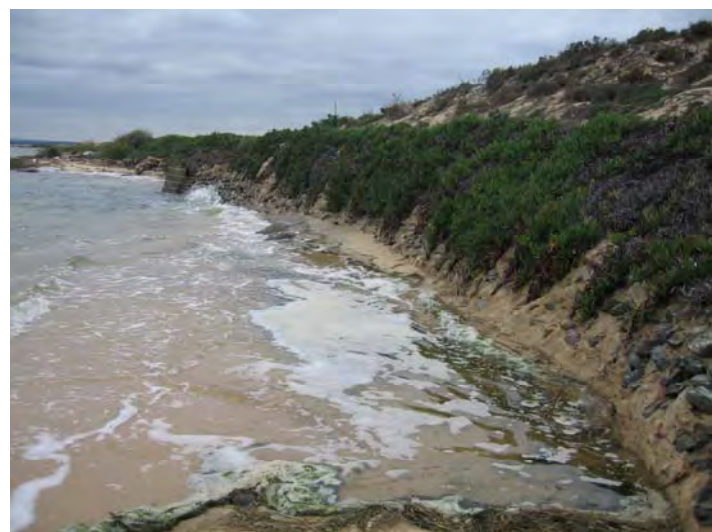
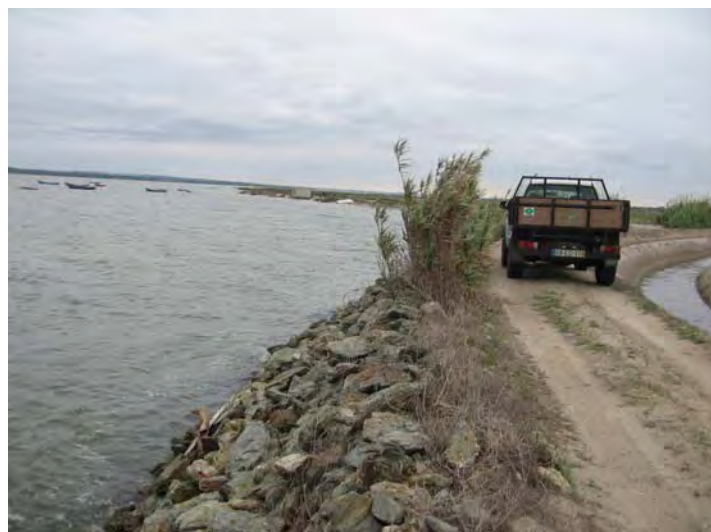
## RELATÓRIO DE INSPECÇÃO 48

### Muros de maré do canal da Comporta e distribuidor da Comporta
