REABILITAÇÃO DE
INFRA-ESTRUTURAS
HIDROAGRÍCOLAS

URGÊNCIA DA INTERVENÇÃO

Pág.
Notas Prévias	3
1 Enquadramento	7
2 Intervenção da DGADR enquanto Autoridade Nacional do Regadio	8
3 Vistorias realizadas	9
4 Enquadramento na 4ª Tipologia – Operação de reabilitação das infra-estruturas hidroagrícolas	12
5 Investimentos previstos para as obras a realizar	13
6 Classificação	15
6.1 Avaliação qualitativa	15
6.2 Classificação relativa	19
7 Conclusões	20
8 Técnicos envolvidos	23

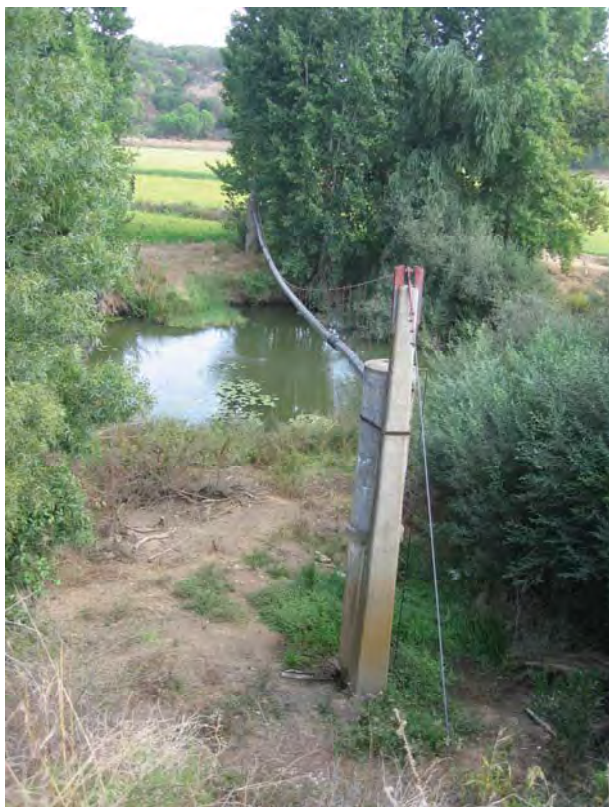
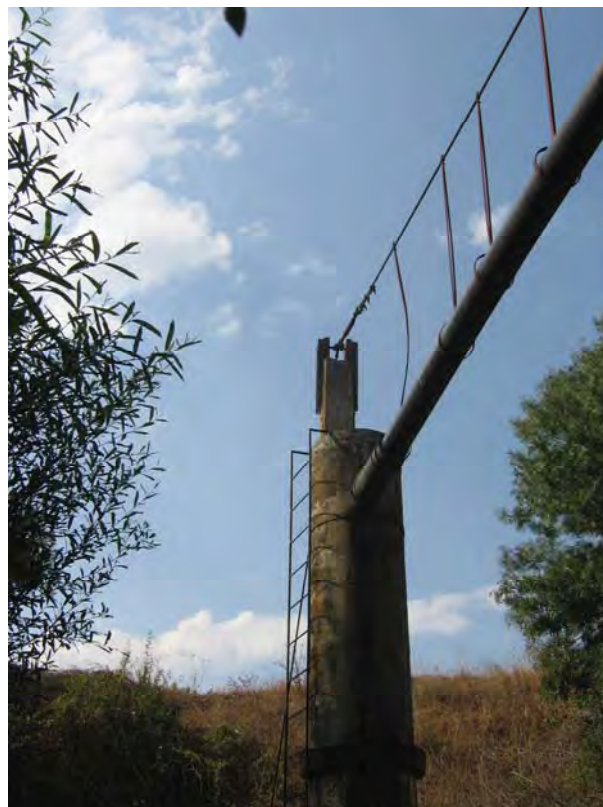
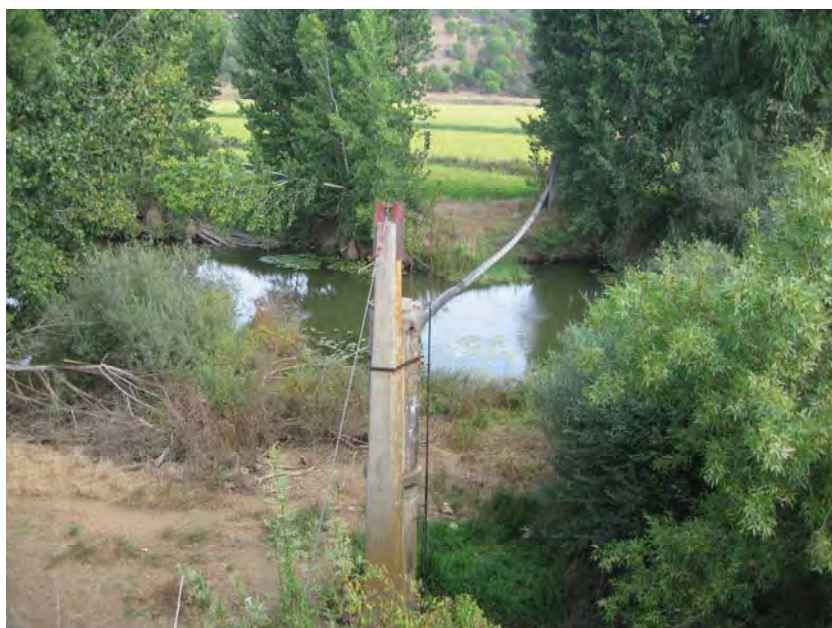
TRAVESSIA DA REGADEIRA 17.3

505 Estruturas de betão	Mau estado de conservação
506 Equipamentos	Não aplicável
507 Apoios (Fundações e pilares)	Não aplicável
600 ESTADO DE FUNCIONAMENTO GERAL DA OBRA	As estruturas apresentam fugas de água significativas
700 REABILITAÇÕES JÁ EFECTUADAS EM QCAs ANTERIORES	Não foi objecto de reabilitação em QCAs anteriores
800 REABILITAÇÃO REQUERIDA PELA ASSOCIAÇÃO DE BENEFICIÁRIOS	Substituição da travessia aérea por travessia em vala sob o leito do Rio Sado, constituída por tubagem de PEAD lastrada com maciços de betão
801 Estimativa orçamental	17.800,00 €
802 Prazo de execução/periodo de execução	De Outubro a Abril
900 AVALIAÇÃO SOBRE ESTADO CONSERVAÇÃO E FUNCIONAMENTO	Condicionado. O estado de conservação e funcionamento da estrutura condiciona e compromete o fornecimento do serviço de distribuição da água de rega. Prevê-se a inoperacionalidade deste troço da Regadeira a breve prazo.
1000 AVALIAÇÃO SOBRE A INTERVENÇÃO PROPOSTA PELA ASSOCIAÇÃO BENEF	A intervenção pretendida pela Associação de Beneficiários visa dar resposta ao deficiente funcionamento deste troço da Regadeira. Considera-se prioritária a intervenção.

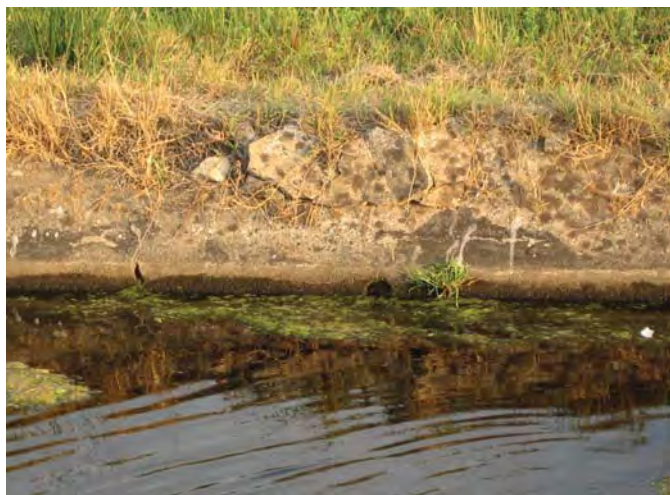
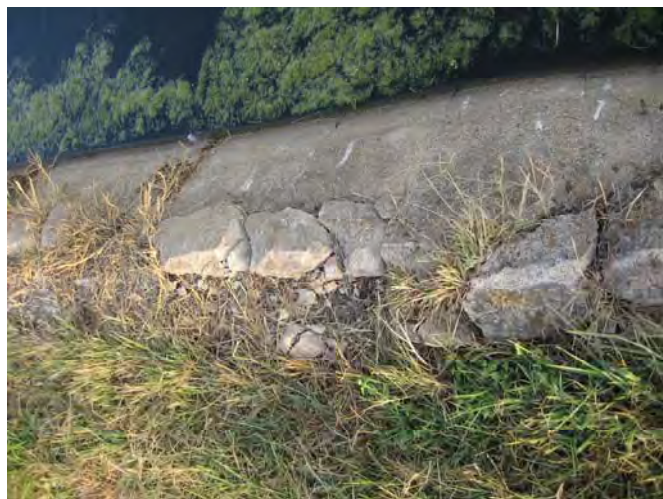
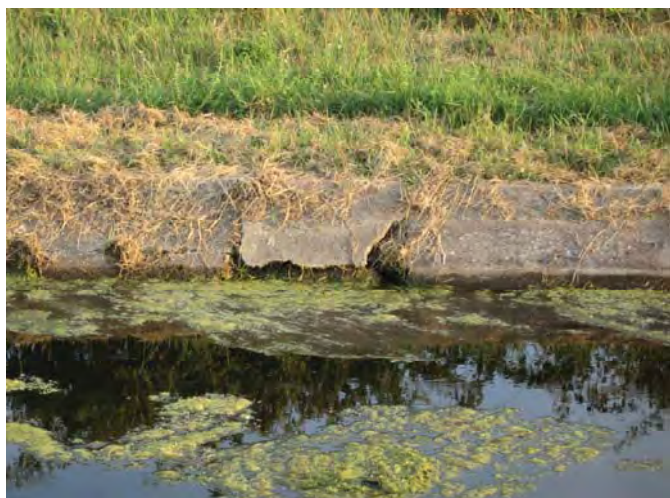
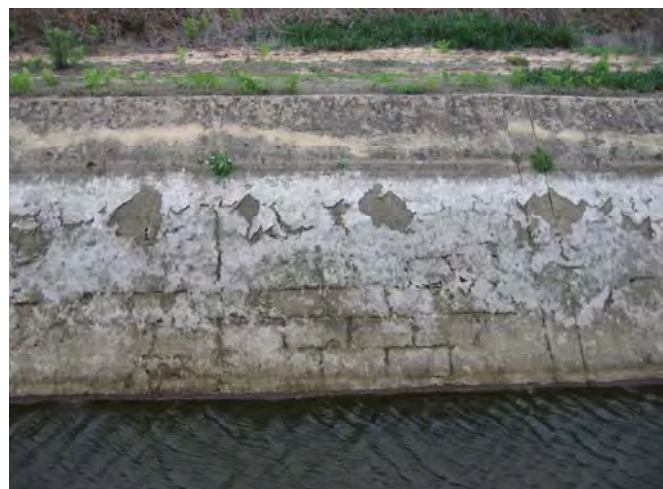
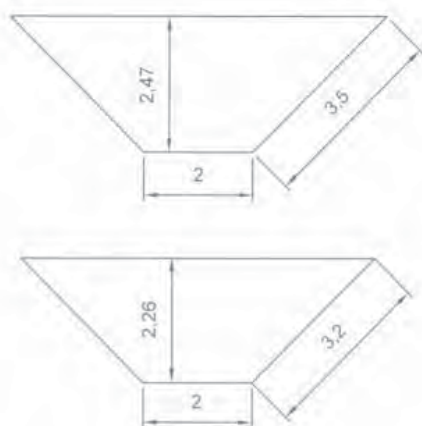
CANAL DA COMPORTA

1000 AVALIAÇÃO SOBRE A INTERVENÇÃO PROPOSTA PELA ASSOCIAÇÃO BENEF	A intervenção pretendida pela Associação de Beneficiários visa dar resposta ao deficiente funcionamento do canal. A prioridade dos troços a reabilitar encontra-se de acordo com o estado de degradação. O tipo de revestimento pretendido é adequado ao estado de degradação. Considera-se prioritária a intervenção.
1300 ENQUADRAMENTO NA ACÇÃO 1 6 3 REABILITAÇÃO	Sim
1100 OBSERVAÇÕES GERAIS	A espessura o tipo de betão e a armadura deverão ser estudados e definidos em projecto de execução. O AH é constituído por 6171 ha e por 3443 ha de sapais. Metade da área beneficiada é abastecida por vale de Gaio e a outra metade por Pego do Altar.
1200 CLASSIFICAÇÃO DA URGÊNCIA DA INTERVENÇÃO	e - prioridade elevada - Está posta em causa a continuidade da distribuição de água por a estrutura se encontrar em risco de colapsar
1400 TÉCNICOS RESPONSÁVEIS PELAS VISTORIAS:	Filomena Esteves, António Santos

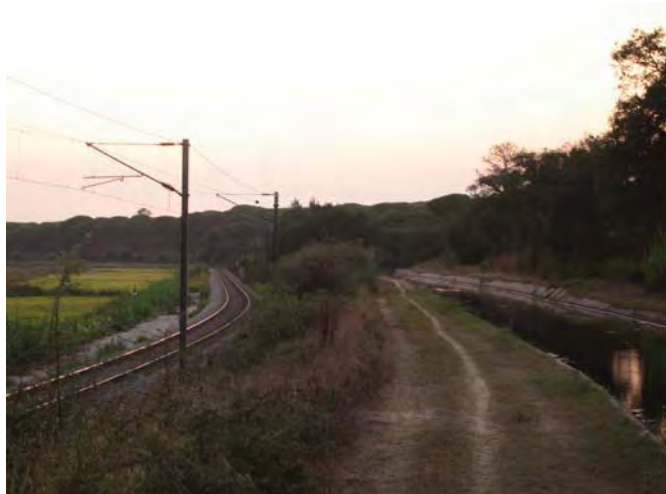
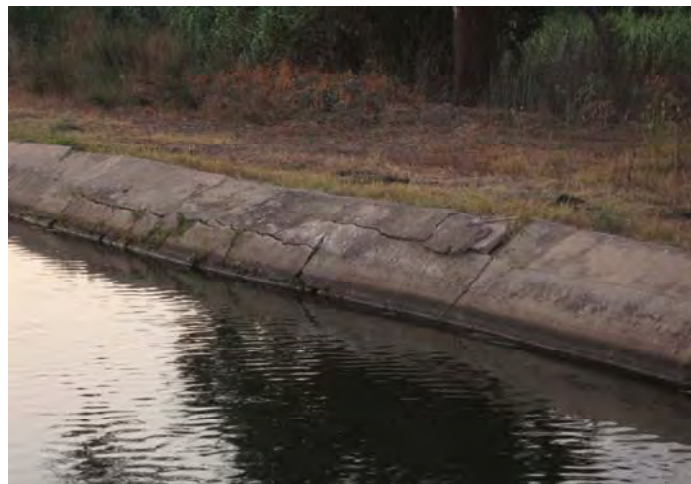
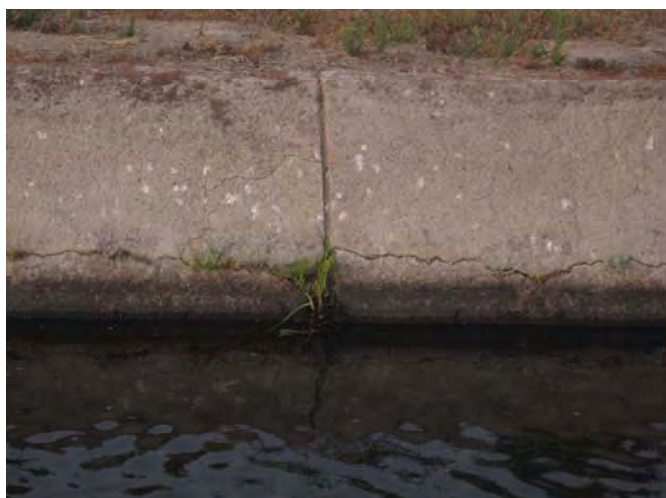
CANAL GPM

401 Área a jusante da intervenção	2088 ha
402 Nº Beneficiários a jusante da intervenção	113
403 Designação dos blocos de rega a jusante	--
404 Ocupação cultural	Arroz
405 Sistema de rega	Gravidade
406 Percentagem regada	
500 ESTADO DE CONSERVAÇÃO DA OBRA	Verificado
501 Rasto	Apresenta algumas fissuras exteriores, observando-se situações em que a armadura não apresenta recobrimento. Verifica-se pontualmente a carbonatação do betão.
502 Espaldas/Paredes	Apresentam algumas fissuras exteriores, observando-se situações em que a armadura não apresenta recobrimento. Verifica-se pontualmente a

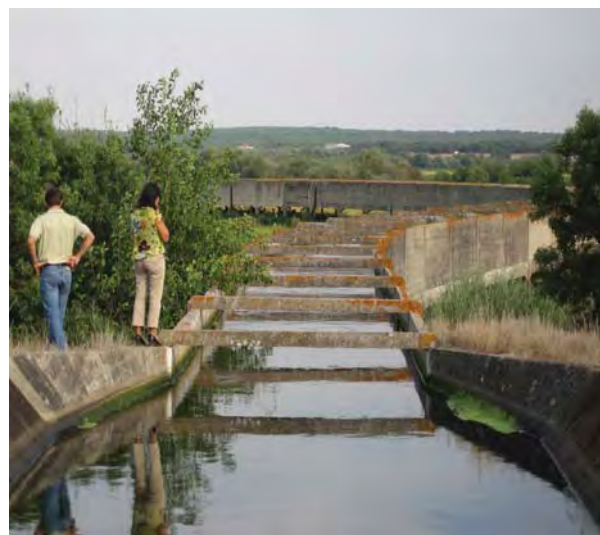
PONTE CANAL BENAGASIL

401 Área a jusante da intervenção	1973 ha
402 Nº Beneficiários a jusante da intervenção	109
403 Designação dos blocos de rega a jusante	--
404 Ocupação cultural	Arroz
405 Sistema de rega	Gravidade
406 Percentagem regada	
500 ESTADO DE CONSERVAÇÃO DA OBRA	Verificado
501 Rasto	Esta estrutura da ponte canal desenvolve-se muito junto ao terreno, pelo que não foi possível observar a parte inferior da caleira. Não se verificam perdas de água. No tramo final de aproximadamente 5 metros, verifica-se pontualmente a carbonatação do betão
502 Espaldas/Paredes	Apresentam algumas fissuras exteriores, observando-se situações em que a

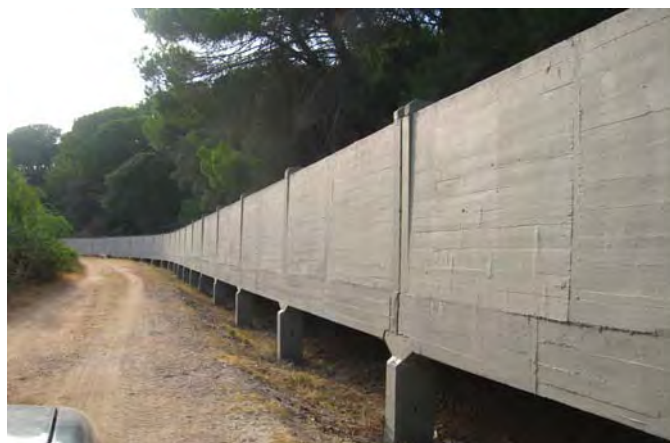
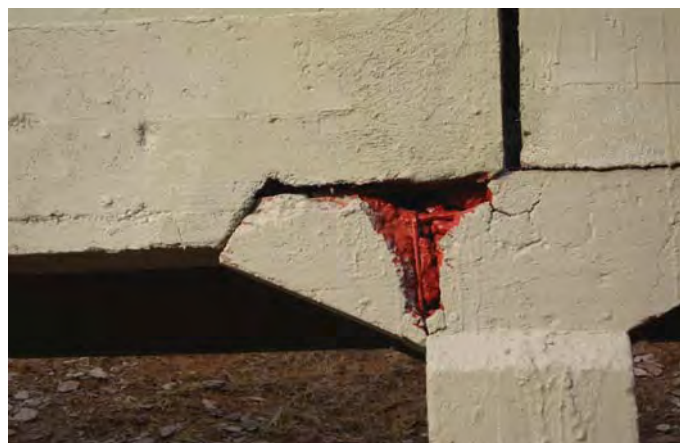
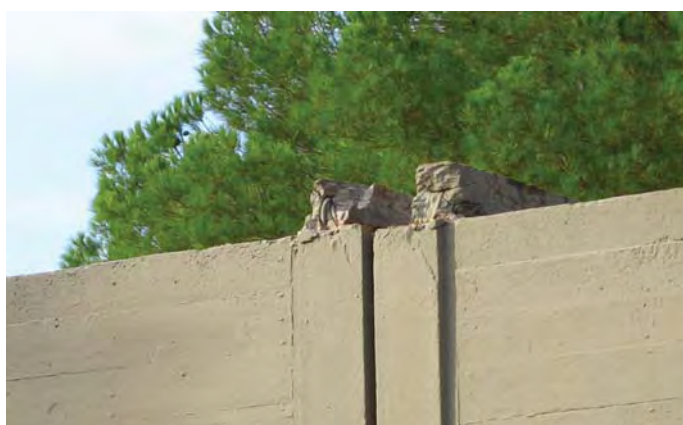
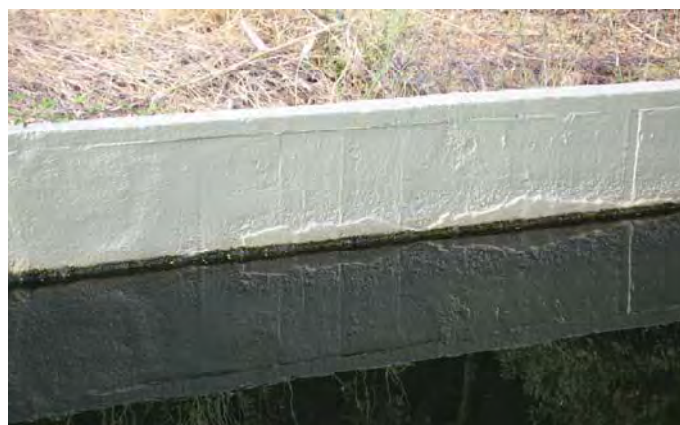
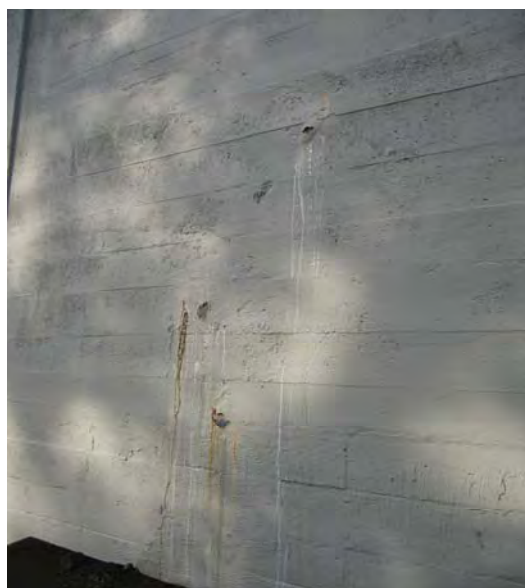
PONTE CANAL PORTO REI

400 INFRAESTRUTURAS E BLOCOS A JUSANTE DA OBRA	
401 Área a jusante da intervenção	1769 ha
402 Nº Beneficiários a jusante da intervenção	106
403 Designação dos blocos de rega a jusante	--
404 Ocupação cultural	Arroz
405 Sistema de rega	Gravidade
406 Percentagem regada	
500 ESTADO DE CONSERVAÇÃO DA OBRA	Verificado
501 Rasto	Apresenta muitas fissuras exteriores observando-se diversas situações em que a armadura não apresenta recobrimento.
502 Espaldas/Paredes	Apresentam muitas fissuras exteriores observando-se inúmeras situações em que a armadura não apresenta recobrimento. Verificam-se diversas zonas com carbonatação do betão. Dois dos tramos da caleira, entre juntas, apresentam-se

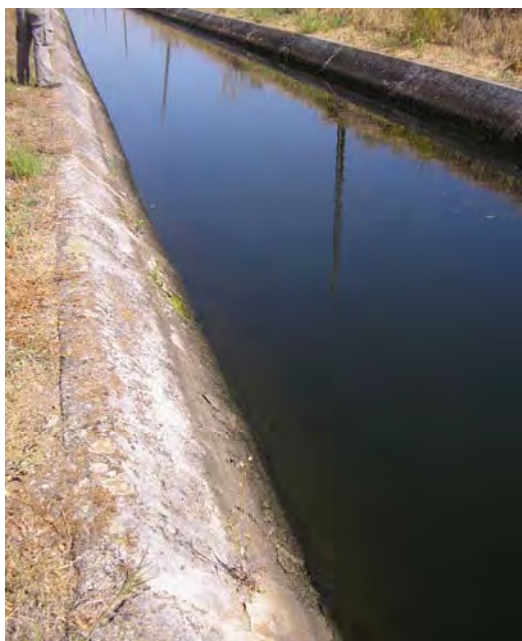
CANAL DE ELVAS

505 Estruturas de betão	Não aplicável
506 Equipamentos	Verificam-se perdas de água entre o tabuleiro e a sede de funcionamento das comportas. Os amortecedores não retêm o óleo. A camda de protecção das peças metálicas é melhorável
507 Apoios (Fundações e pilares)	Não aplicável
600 ESTADO DE FUNCIONAMENTO GERAL DA OBRA	As comportas funcionam regularmente. A vedação deficiente dificulta a regulação de caudais nos canais
700 REABILITAÇÕES JÁ EFECTUADAS EM QCAs ANTERIORES	Não foi objecto de reabilitação em QCAs anteriores
800 REABILITAÇÃO REQUERIDA PELA ASSOCIAÇÃO DE BENEFICIÁRIOS	Decapagem, metalização e pintura das peças metálicas, substituição dos amortecedores, reparação das chumaceiras e afinação e acondicionamento das peças fixas
801 Estimativa orçamental	180.000,00 €
802 Prazo de execução/periodo de execução	De Outubro a Abril
900 AVALIAÇÃO SOBRE ESTADO CONSERVAÇÃO E FUNCIONAMENTO	Não condicionado. O estado de conservação e funcionamento da estrutura não condiciona a distribuição de água para rega, dificultando no entanto a modelação dos caudais a regular

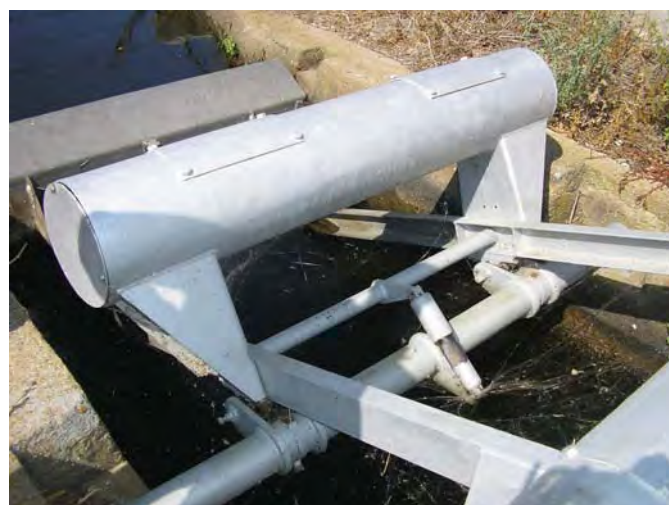
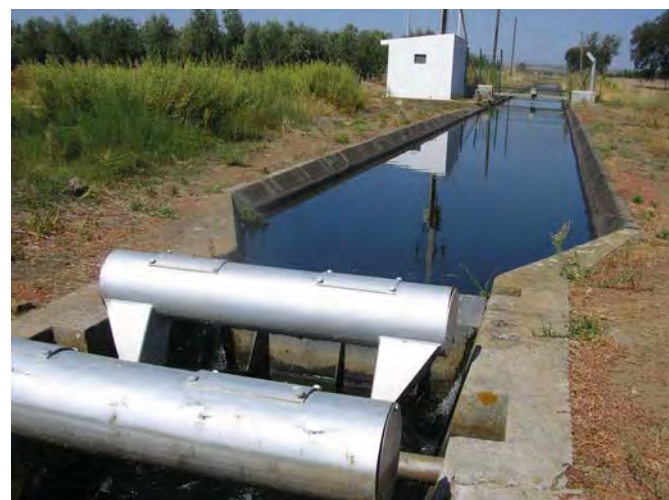
CANAL CONDUTOR GERAL E CANAL CAMPO MAIOR Grandes Comportas

505 Estruturas de betão	Não aplicável
506 Equipamentos	Verificam-se perdas de água entre o tabuleiro e a sede de funcionamento. Os amortecedores não retêm o óleo. A camda de protecção das peças metálicas é melhorável
507 Apoios (Fundações e pilares)	Não aplicável
600 ESTADO DE FUNCIONAMENTO GERAL DA OBRA	As comportas funcionam regularmente. A vedação deficiente dificulta a regulação de caudais nos canais
700 REABILITAÇÕES JÁ EFECTUADAS EM QCAs ANTERIORES	Não foi objecto de reabilitação em QCAs anteriores
800 REABILITAÇÃO REQUERIDA PELA ASSOCIAÇÃO DE BENEFICIÁRIOS	Decapagem, metalização e pintura das peças metálicas, substituição dos amortecedores, reparação das chumaceiras e afinação e acondicionamento das peças fixas
801 Estimativa orçamental	52.000,00 €
802 Prazo de execução/periodo de execução	De Outubro a Abril
900 AVALIAÇÃO SOBRE ESTADO CONSERVAÇÃO E FUNCIONAMENTO	Não condicionado. O estado de conservação e funcionamento da estrutura não condiciona a distribuição de água para rega, dificultando no entanto a modelação dos caudais a regular
